## WB36 厚壁无缝钢管低倍组织气泡分析及工艺研究

**摘要:**采用扫描电镜、磁粉和超声探伤以及性能测试等方式对 WB36 厚壁无缝钢管低倍“气泡”形成的原因和实际影响进行了分析研究。结果表明:低倍组织气泡产生的原因主要有脱氧不良、浇注温度高、钢包和耐火材料受潮等,气泡在宏观下呈短线状暗色条纹,微观下为圆形或椭圆形孔洞,主要分布于对应钢锭头部接近冒口端部的钢管近内壁至 1/2 壁厚处。轻微的气泡采用磁粉、渗透、超声波探伤均无法检出,对钢管的室温力学性能影响较小。WB36 钢浇注温度控制在 1 590 ℃ 以下,保证 VD 精炼 67 Pa 保持时间不少于 15 min、发热剂和保温材料水分含量小于 0.1% 能够有效防止低倍组织气泡缺陷产生。

## Bubble Analysis of Macrostructure of WB36 Thick Wall Seamless Steel Pipe and Process Research

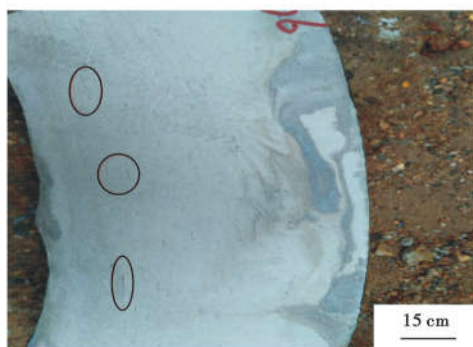
图1 WB36 无缝钢管低倍组织形貌

从图1可以看到,试片近内壁至 1/2 壁厚处有多处沿钢管周向分布的短线状暗色条纹,部分条纹

上有肉眼可见的针孔状缺陷。

脱氧不良、浇注温度高、钢包和耐火材料受潮等, 都会导致钢中气体含量增加, 促使气泡缺陷产生<sup>[7]</sup>。由于该批 WB36 钢管低倍组织气泡均集中在钢锭冒口端对应的钢管靠近壁厚中心部位, 且缺陷宏观尺寸小, 初步判定其主要是由于钢锭冒口发热、保温材料受潮所致, 钢锭冒口保温材料受潮导致冒口部分凝固过程吸气形成气泡, 在钢锭中沿凝固方向移动, 最终在心部富集, 在挤压变形作用下, 部分气泡呈带状分布, 经酸蚀后在低倍下呈暗色条带。经对同批次所有碳化稻壳和绝热板等材料进行分析检测发现, 冒口保温所用中空绝热板水分含量达到 10%, 远超出了 0.1% 规定值, 将绝热板经 500 ~

600 °C 高温烘烤充分干燥至水分含量 < 0.1%, 浇注温度控制在 1 590 °C 以下, 保证 VD 精炼 67 Pa, 保持时间不少于 15 min, 此后连续生产了四炉 22 支钢管, 低倍试片均未发现气泡缺陷。工艺改进前后 WB36 无缝钢管室温拉伸和冲击性能对比如图 5。对比可见, 工艺改进后 WB36 无缝钢管室温拉伸性能与工艺改进前并无明显差异, 但室温夏比 V 型缺口冲击总体上略有提升, 平均提高幅度为 5.6%, 由于在瞬时冲击载荷的作用下, 气泡的存在改变了试样受力分布状态, 在局部形成了应力集中, 增加裂纹敏感性, 导致冲击性能下降<sup>[8]</sup>。

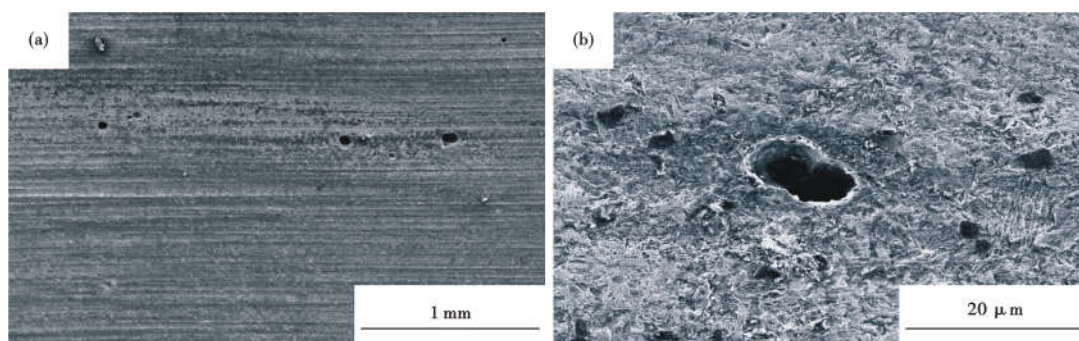
图2 WB36 无缝钢管低倍组织缺陷部位微观形貌

从缺陷集中部位切取 2 块横向试块经超声波清洗后在 ZEISS EVO10 电子扫描显微镜下进行微观形貌分析,从中发现少量圆形孔洞,孔洞形状规则,内壁光滑,部分孔洞呈线状分布。缺陷电子扫描微观形貌如图2。

缺陷在宏观下呈短线状暗色条纹,电镜下放大 500 倍后为圆形孔洞,孔洞形状规则,内壁光滑,孔洞内部伴有微小可见的夹杂物。这与《结构钢低倍组织缺陷评级图》GB/T1979-2001 标准中内部气泡特征基本吻合,按照标准对内部气泡产生原因的释为钢中含有较多气体。钢水在凝固过程中,钢中

的氢、氧、氮和碳元素在凝固界面富集, 当其形成的  $CO$ 、 $H_2$ 、 $O_2$  等气体的总压力大于钢水静压力和大气压力之和时就会形成气泡, 在钢锭凝固前气泡会自发上浮, 在上浮过程中会不断吸附周围的非金属夹杂物<sup>[4]</sup>, 如果浇注时钢锭冒口保温效果不好, 钢锭冒口开始凝固前这些气泡未能及时从钢中逸出, 最终会形成缺陷保留在钢中, 由于氧化铝类夹杂凝固温度较高, 会率先在气泡中心凝固形成核心, 而硫化物夹杂随后凝固附着在氧化铝夹杂周围<sup>[5-6]</sup>。气泡主要集中在钢锭冒口端对应的钢管上, 水口端对应的钢管未发现, 且通过超声波探伤难以检出, 说明气泡深度较浅, 在钢锭内部移动距离较短, 未形成纵向通道, 由此可判定气体主要产生于钢锭冒口部位。

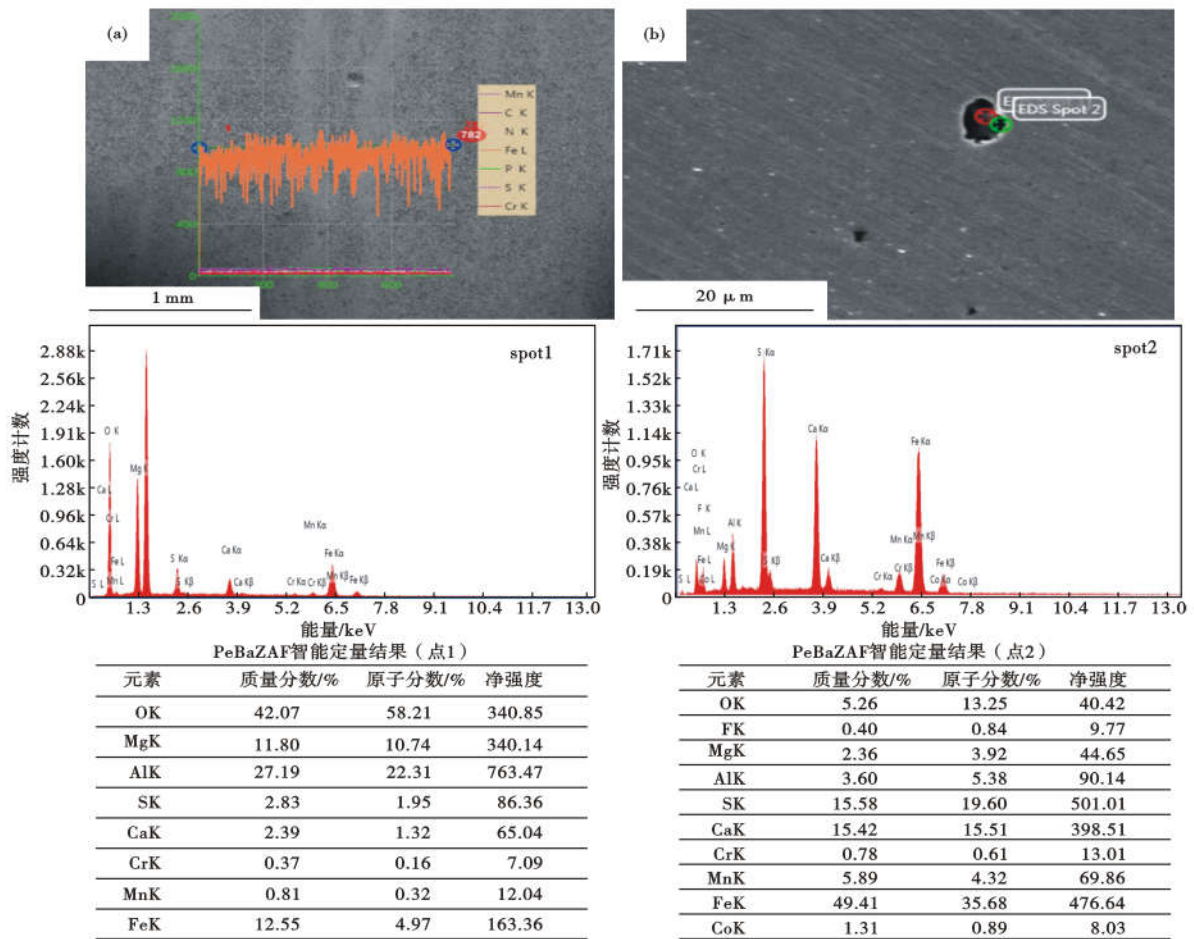
图 3 WB36 无缝钢管低倍缺陷部位线扫描和能谱分析结果

对孔洞中心和边缘部位进行能谱分析,判定孔洞中心主要为氧化铝,边缘主要为硫化物夹杂,孔洞内部未见明显脱碳现象。对缺陷附近进行线扫描,未发现明显的成分偏析现象。图3为 WB36 无缝钢管缺陷处的能谱分析。

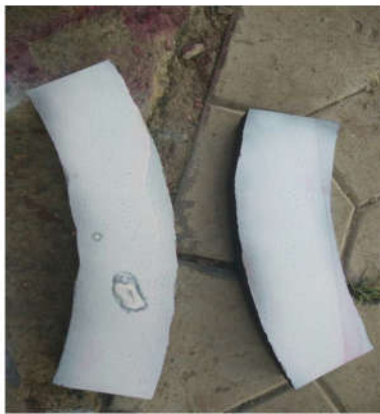
图 4 WB36 钢管低倍组织缺陷试片磁粉探伤照片

在缺陷较为集中的低倍组织试片上进行磁粉探伤,结果未发现任何异常。再次对该试片进行渗透探伤,仍未发现异常。在缺陷试片上进行横、纵向超声波探伤,均未发现异常,说明缺陷深度普遍较浅,且宏观尺寸较小。图4为 WB36 钢管低倍组织试片磁粉探伤照片。
