## 胀断连杆用 C70S6 BY 钢连轧材探伤不合格原因分析和工艺改进

(抚顺特殊钢股份有限公司 1 连轧厂; 2 初轧厂; 3 技术中心, 抚顺 113001)

**摘 要** 非调质钢 C70S6 BY  $\Phi 60$  mm 棒材的生产流程为 60 t UHP EAF-LF-VD-240 mm  $\times$  240 mm 坯连铸-连轧。连轧材经现场超声波探伤并对缺陷定位取样, 通过低倍、金相显微等检验方法对缺陷进行分析, 得出该缺陷为心部裂纹, 其产生原因主要是铸坯加热不均和轧后冷却应力较大造成。通过改善铸坯加热工艺, 将加热二段温度从 1 239  $^{\circ}\text{C}$  提高至 1 248  $^{\circ}\text{C}$ , 总加热时间  $\geq 2.0$  h, 均热段 1 232  $^{\circ}\text{C}$ , 20 ~ 40 min, 轧后冷却由堆冷 24 h 改成坑冷 38 h, 探伤不合格率由 36.80% 降至 0.78%。

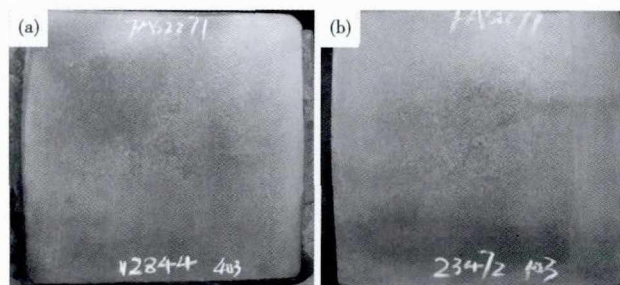
图 1 C70S6 BY 钢 240 mm × 240 mm 铸坯的低倍组织形貌  
Fig.1 Morphology of macrostructure of 240 mm × 240 mm casting bloom of steel C70S6 BY

将轧制前 240 mm × 240 mm 铸坯端部切取 50 mm 厚试片,将横断面进行车削、酸洗检验,酸洗后形貌如图 1(a,b)所示,宏观上均未发现目视可见的缩孔、气泡、裂纹、夹杂、翻皮、白点、晶间裂纹等有害缺陷,铸坯组织未见明显异常,按 GB/T1979-2001 标准评级结果为一般疏松、中心疏松、锭形偏析均是

1.0 级,满足标准要求。

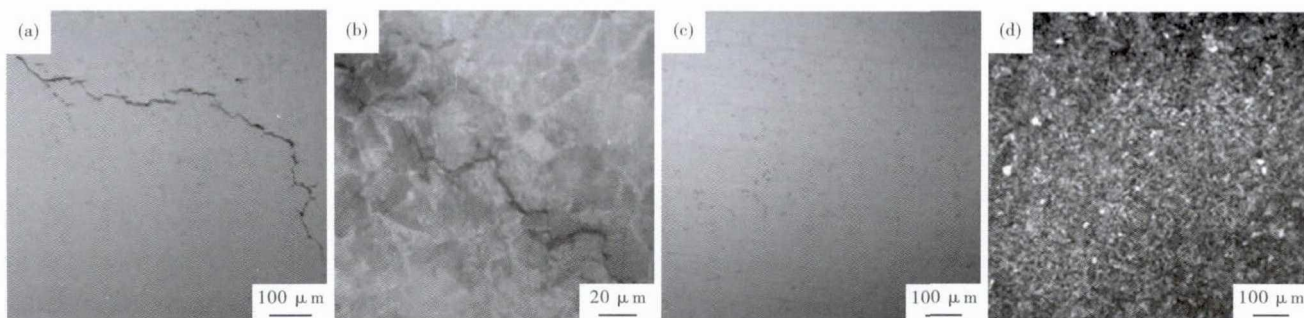
图 2 超声波探伤不合格 C70S6 BY 钢 240 mm × 240 mm 铸坯裂纹和组织(a)(b)以及超声波探伤合格铸坯组织(c)(d)形貌:  
(a)(c)抛光;(b)(d)浸蚀

在问题试片及无问题试片的心部截取大小为 20 mm × 20 mm × 20 mm 的样块,将垂直轴向的截面磨制成金相检验面。在金相显微镜下观察,形貌如图 2 所示,可见心部存在开裂裂纹,裂纹主要表现为两种不同的形貌,一种呈锯齿状断续延伸,裂纹周边硫化物偏聚明显,如图 2(a)所示,一种呈碎裂发散并伴有未轧合孔洞的裂纹形貌,如图 2(b)所示。浸蚀后可见裂纹为沿晶界开裂,晶界上伴有硫化物。图 2(c,d)为探伤无问题心部试样浸蚀前后的金相形貌,可见心部同样存在硫化物的聚集,但是以点状居多,不存在较大的特别是连通的硫化物夹杂,浸蚀前后心部均未发现裂纹缺陷。

而钢坯加热不均未透烧应是造成心部开裂的主要原因,同时钢材轧后冷却快,应力叠加,进一步增加了心部开裂的倾向。

温度是影响棒材轧制心部质量的因素<sup>[6]</sup>,在铸坯加热工序提高铸坯加热温度和延长加热时间,加热温度按照中上限控制,将原来加热二段温度控制从 1 190 ~ 1 250 °C 缩小范围到 1 230 ~ 1 250 °C,控制总加热时间  $\geq 2.0$  h,均热时间保温 20 ~ 40 min,提高铸坯加热均匀性。

缓冷的作用主要是因为逸氢和 C、Mn 元素扩散能够减轻中心偏析两方面的因素<sup>[4]</sup>,由表 2 看出,不同的缓冷制度对探伤的不合格比例影响很大,轧后坑冷的钢棒出现 0.78% 的探伤不合格,轧后堆冷的钢棒出现 36.8% 比例的探伤不合格。采用缓冷坑对钢棒进行缓冷要优于堆垛缓冷的方式。问题出现后,要求  $\geq 50$  mm 规格全部采用钢材坑冷,坑冷时间  $\geq 36$  h。
