低碳高硫易切削钢带状组织对冷拔材裂纹形成的影响

摘 要 低碳高硫易切削结构钢(% :0.07C、0.86Mn、0.06P、0.32S) Φ 11.5 mm 冷拔材出现 0.3 mm 深的一次纵裂纹, 造成批量废品。经取样分析表明, Φ 14 mm 冷拔坯(热轧材)的带状组织达 4 级, 冷拔一次断面缩减率达 32.52%, 致使在冷拔过程中产生裂纹。通过控制连铸时钢水过热度, 在冷拔坯连轧过程精轧温度由 850 $^{\circ}$ C 提高到 1050 $^{\circ}$ C, 喷淋冷却, 650 $^{\circ}$ C 回红, 使 Φ 14 mm 冷拔坯带状组织降至 1.5 级以下; 冷拔时一次断面缩减率降低至 30.5% 以下, 从而避免了 Φ 11.5 mm 冷拔材纵裂纹的产生。

Effect of Banded Structure in Low Carbon High Sulphur Free Cutting Steel on Crack Formation of Cold Drawn Products

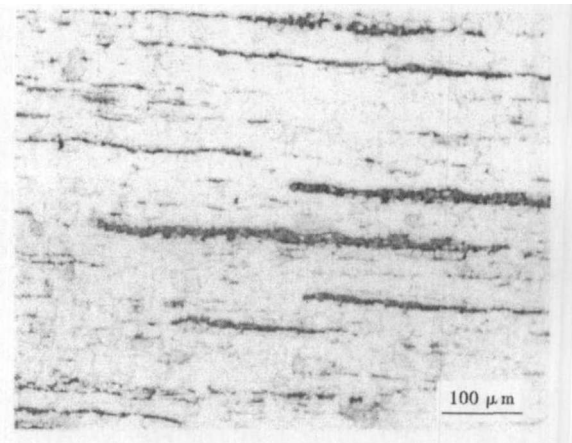
检验表明, 冷拔坯料的带状组织较严重, 为 4 级(图 1)。冷拔材和冷拔坯料机械性能检验结果见表 1。由表 1 可见, Φ 14 mm 热轧材经冷拔后塑性指标急剧下降。

图 1 Φ 14 mm 冷拔坯料的带状组织

(1)钢中存在严重的沿轧制方向呈层状分布的铁素体和珠光体带状组织。该组织使钢材的力学性能呈各向异性,特别是降低钢的横向冲击韧性和断面收缩率^[1]。由于较高带状级别,使钢材在冷拔过程中引起不均匀变形,促使钢材中产生裂纹。

(2)适当提高钢坯加热段温度和延长均热段停留时间。热轧成材时采用控轧控冷工艺,精轧温度由原 $\geq 850 \text{ }^\circ\text{C}$ 提高至 $\geq 1050 \text{ }^\circ\text{C}$,轧后喷淋急冷,650 $^\circ\text{C}$ 回红。

通过上述主要工艺措施使冷拔坯(热轧材)的带状组织级别 ≤ 1.5 。已生产的1000 t冷拔材均未发现冷拔纵裂纹。

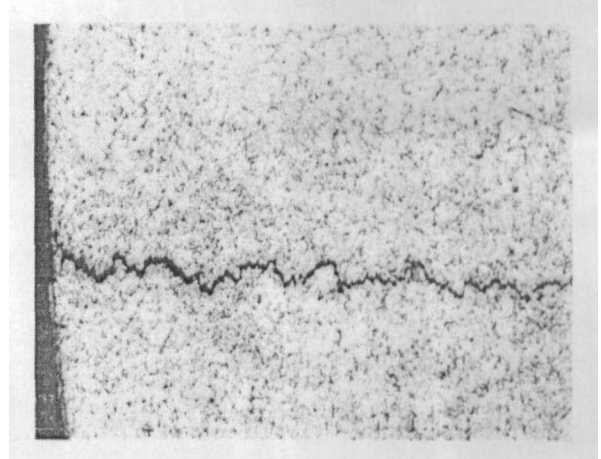
处裂纹深度约 0.3 mm, 但在金相磨制过程中, 裂纹迅速扩展至中心, 深度约 5 mm。高倍观察, 裂纹两侧未氧化, 裂纹形貌呈不规则锯齿形, 见图 2。

图2 低碳高硫易切削钢 $\Phi 11.5 \text{ mm}$ 冷拔材裂纹形貌, $\times 500$
Fig.2 Morphology of crack in $\Phi 11.5 \text{ mm}$ cold drawn products of low carbon high sulphur free cutting steel, $\times 500$

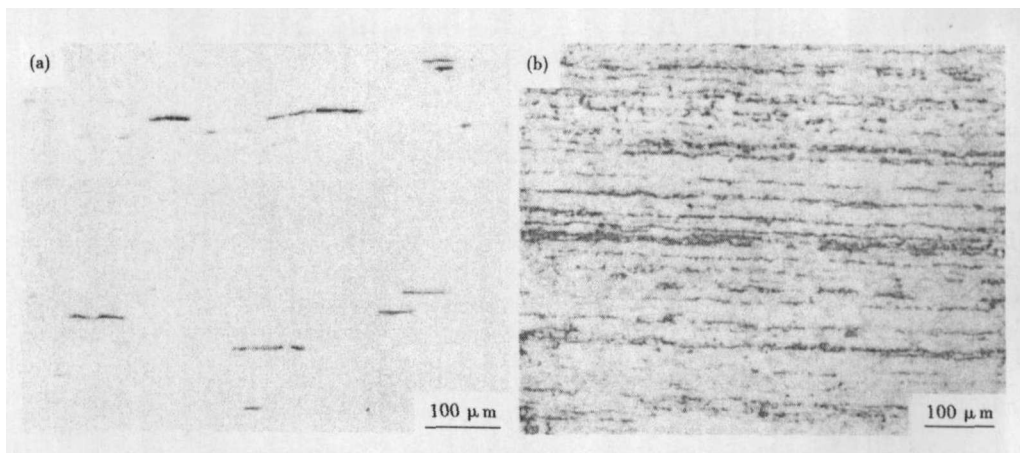
纵截面试样抛光后观察, 基体中硫化物分布较均匀, 其分布形态见图 3(a)。

象。裂纹处与基体的显微组织为铁素体+珠光体+颗粒状渗碳体,晶粒度8~10级,带状组织为4~5级,珠光体带贯穿整个视场,呈连续性分布(见图3b)。

图3 低碳高硫易切削钢冷拔材中硫化物(a)和带状组织(b)
