## 热镀锌工艺对汽车用镀锌钢板表面缺陷的影响

**摘要** 用扫描电镜和能谱分析研究了热镀锌板(% :0.001 5C、0.004P、0.005S、0.02Al、0.04Ti)表面平行的条状凸起缺陷,得出镀锌层表面有黑斑、微裂纹、贝壳状花纹、划伤痕迹及氧化皮等缺陷。分析表明,锌液中Sb含量偏高,增加锌层脆性;锌液中Al含量偏高,锌液温度低,以及镀锌前钢板划伤和氧化铁清洗不完全导致产生表面缺陷。

## Effect of Hot Galvanizing Process on Surface Defect of Galvanized Steel Plate for Automobile

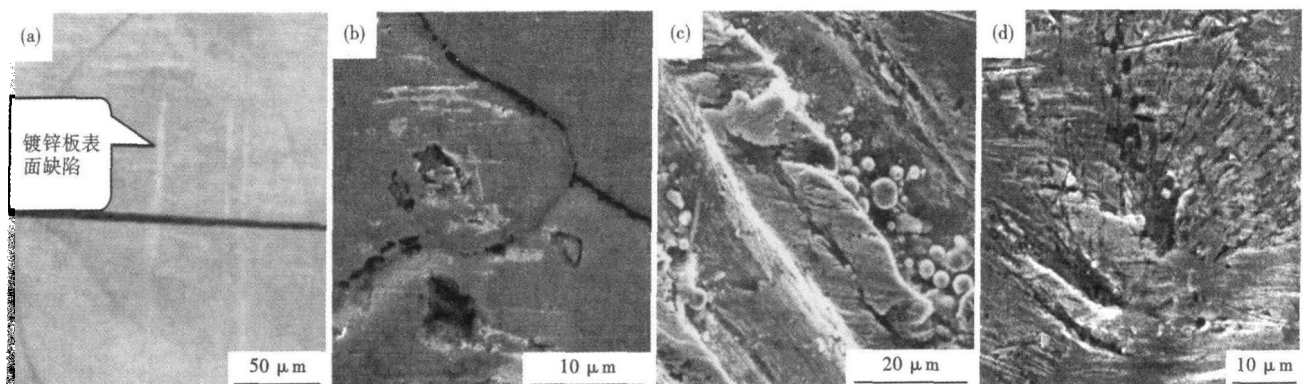
镀锌钢板表面有许多平行的很直的条状突起(图1a)。图1(b)显示出表面有弯曲和交叉的裂

纹,其周围的镀层不均匀,有黑色的点状和白色区域。图1(c)表示是划痕的痕迹,在划痕的周围和内部也有裂纹,划痕的内部有球形颗粒,在裂纹和划痕的周围有黑色颗粒镶嵌在表面锌层中,划痕的边缘有折叠,图1(d)所示缺陷呈贝壳状。

图1 热镀锌板表面缺陷形貌,SEM:(a)宏观形貌;(b)微观裂纹;(c)划痕;(d)贝壳状缺陷

钢板热镀锌时, 加入Sb代替Pb以利于形成较大的锌花, 但是Sb的加入会引起纯锌层的脆性, 降低其挠度。锌液中含有0.01%~0.02%的Sb时不会造成不良影响, 但是当其含量达到0.05%时即产生不利影响。由图1(b,c,d)缺陷的微观形貌及图2的缺陷处成分分析可知, 锌层含有大量裂纹主要与锌液中Sb含量过高, 锌层脆性增大有关。研究发现当锌液中Al含量过高, 锌液温度低, 出现贝壳状花样<sup>[1]</sup>。由图1(d)可见, 试验钢表面贝壳状花样缺

陷与镀锌液中Al含量偏高、温度低等因素有关。

划伤是影响热镀锌钢板产品质量的主要缺陷之一, 主要包括原料划伤和镀锌过程引起的划伤<sup>[2]</sup>。由图1(c)镀锌板表面形貌可见, 本试验钢板镀锌层存在划伤缺陷。

热镀锌板表面缺陷产生的原因主要有表面划伤, 钢板镀锌前有未除尽的氧化铁鳞, 锌液中Sb、Al量过高, 锌液温度偏低等。避免原料板表面氧化铁皮缺陷带入镀锌工艺, 控制锌液中化学元素Sb、Al等含量以及排除引起划伤等缺陷因素, 可提高镀锌板表面质量。

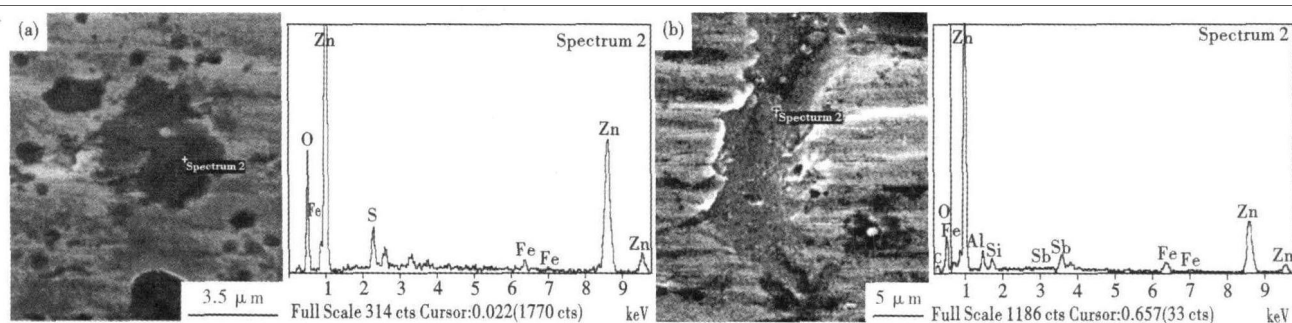
试样的表面黑色块状大多有Zn的氧化物和硫化物、Fe的氧化物和硫化物。没有划伤区域有黑色颗粒镶嵌在锌层中(图2a)。此外,表面缺陷中还含有Sb(图2b),说明锌液中Sb含量过多,过多的Sb会使纯锌层变脆,也使合金层增厚,在镀锌板运行弯

图2 热镀锌板表面缺陷形貌和能谱分析:(a)黑斑;(b)不规则缺陷

折过程中使镀锌层开裂脱落。表面的贝壳状花纹缺陷表明锌液中含有过多的Al, 锌液温度低, 锌液太稠。

原材料表面的清洁度及除鳞不彻底, 也会造成热镀锌层表面缺陷。图2(a,b)所示, 这些黑色区域可能是轧制油和铁的氧化物混合在一起成泥状, 热轧时一方面被压结, 另一方面轧制油受热燃烧挥发开裂, 最后留下碳和硫化物, 高压水除鳞和酸洗不能完全去除, 有可能在冷轧时再次被压裂, 致使遗留在镀锌工序产生镀锌板表面缺陷。

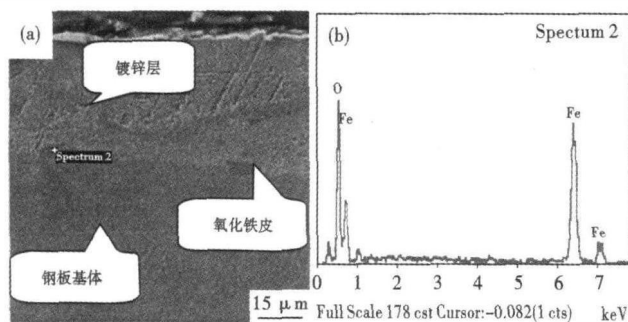
在锌层的中间夹有铁皮, 这是划伤处边缘折叠的铁皮, 镀锌时锌液渗入, 折叠铁皮就夹在锌层中间(图3)。同时, 在锌层和基体的交界处有少量的氧化铁皮, 这些氧化铁皮的组成是 $Fe_2O_3$ , 可能是酸洗时少量未清洗干净的氧化铁皮, 有些地方氧化铁皮酸洗掉以后, 锌液渗入到铁基内部。铁皮在锌层的中间, 说明此处有划伤, 划伤时的翻卷铁皮下面有锌液渗入。

图3 镀锌板截面形貌(a)及黑色区域能谱分析(b)

冷轧板氧化铁皮缺陷主要是热轧酸洗没有消除干净或者轧制过程先压入再脱落而引起凹坑<sup>[3]</sup>。由图3可见, 试验钢基体和锌层之间不仅含有氧化铁, 而且基体中存在凹坑, 也是引起镀锌层缺陷的原因之一。
