## 37Mn5 钢管外折叠成因分析和工艺控制

**摘 要** 通过对 37Mn5 钢(0.39C,1.30Mn)Φ85 mm×8 mm 管外折叠缺陷的分析,得出钢晶界处存在尺寸 ~20 μm 的硅酸盐和 SiO<sub>2</sub> 等脆性夹杂物是钢管外折叠形成的主要原因。通过控制转炉出钢后钢包顶渣厚度 ≤50 mm,LF 精炼(FeO)≤1%,白渣时间 ≥15 min,软吹氩 ≥10 min,全程保护连铸,使 [O] 为 (11.6~17.1)×10<sup>-6</sup>,钢中夹杂级别 A 类为 0~2.0, B、C 类为 0, D 类为 0.5~1.0, 有效地控制钢管外折叠的发生。

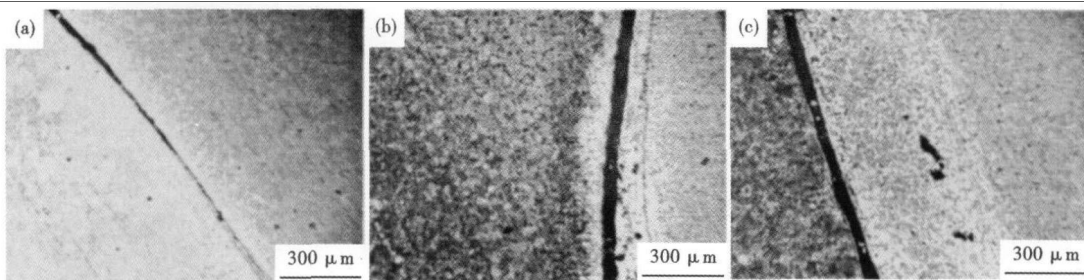
由图 1 可见,外折叠的尖端脱碳层比较浅,在 50 μm 左右,随着折叠的逐渐扩大,脱碳逐渐严重,脱碳层的厚度逐渐变大。在折叠中段,折叠周边脱碳层已经达到了 100 μm 以上,并沿着折叠扩展方向厚度继续扩大,最大处的厚度达到 300 μm 左右。随着折叠的进一步扩大,脱碳程度愈加严重,逐渐出现了全脱碳层,大约在离折叠 100 μm 左右出现的一条黑色带状组织,区分了全脱碳层和部分脱碳层。外折叠两侧的脱碳组织不同,外折一侧的脱碳层最大厚度约 500 μm,另一侧约为 100 μm。

外折叠尖端脱碳层厚度小于根部。通过能谱分析得知,折叠尖端元素 Si 含量较高,有较多 Ca、Mg 等杂质元素,这些元素与氧结合的能力都较强,能够形成硅酸盐夹杂物及其他氧化质点,使得与碳结合的氧减少,也使得折叠尖端的脱碳层小于根部。

图 1 钢管折叠处的脱碳层:a-根部,b-中部,c-尖端  
Fig. 1 Decarburized layer at fold of steel tube: root (a), middle (b) and top (c) of outer fold

37Mn5 钢管外折叠与正常基体组织脱碳情况存在显著差异。分析得知 37Mn5 钢产生 500 μm 的严重脱碳层所需要时间要大于管坯加热及穿管轧制时间,这说明产生外折叠的微观裂纹在管坯上已经存在。

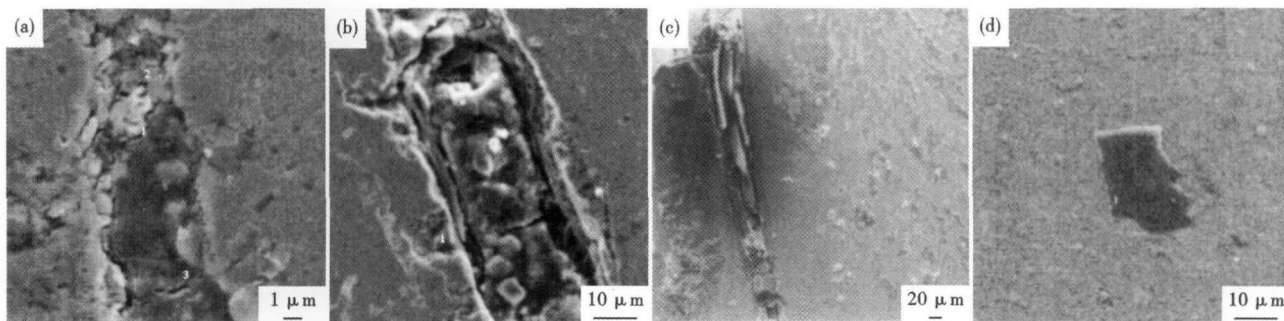
图 2(a) 中钢管的外折叠周围有较多的固态氧化质点,尺寸约为 1 μm。图 2(b) 中的外折叠中间可明显看到有圆形的和方形异于基体的微小质点,尺寸大多在 5 ~ 6 μm,其中还夹着被压延的条状塑性硫化物夹杂。

图 2(c) 中外折叠尖端处主要含有 O、Si、Al、S、

图 2 钢管外折叠处夹杂物的形貌:(a)尖端,(b)中部,(c)根部,(d)基体  
Fig. 2 Morphology of inclusions at top (a), middle (b), root (c) of outer fold; and in base metal (d) of steel tube

Mn 等元素,其中 O 元素含量都在 30% 以上,最高达到了 50%;Si 的含量为 3.63%,这些 Si 元素是以硅酸盐或者 SiO<sub>2</sub> 形式存在;Al 元素主要是以 Al<sub>2</sub>O<sub>3</sub> 的形式存在于折叠之中,也可能形成铝硅酸盐。过量的 S 元素可能与钢包渣中的 Ca 元素以及偏析的 Mn 元素形成了 MnS 和 CaS 显微夹杂。在折叠尖端的能谱中未见到 Ca 元素。

在外折叠根部内存在着条带状的夹杂物,通过能谱分析多为 MnS 夹杂,也有 CaS 夹杂。在外折叠根部还存在含量比较高的 Si 和 O 元素,这是由于同时存在 SiO<sub>2</sub> 造成的。这类脆性夹杂物在管坯连轧及穿孔等大变形条件下,会逐渐暴露于表面,被剥离或拉裂形成表面裂纹,在穿管过程中的扭转应力作用下则会产生折叠缺陷。同时存在的硅酸盐和 SiO<sub>2</sub> 夹杂物都在晶界处析出,这些地方在后续热加

采用惰性脉冲红外热导法(ASTME1019-2003)检测钢中氧含量为 $13 \times 10^{-6}$ ,在钢管外折叠处也未见皮下气泡存在,而在钢管外折叠处发现了较多 Al 和 Si 及 Ca 元素。钢管外折叠周边基体处夹杂物的尺寸在 $25 \mu\text{m}$ 左右(图 2d),能谱分析显示此夹杂物成分较复杂,以硅铝酸盐为主体,附着了 MnS 等。这些夹杂物对于外折叠产生具有重要影响。

转炉冶炼工序:(1)确保一次拉碳命中,避免后吹,终点碳控制在大于 $0.10\%$ ;(2)提高转炉挡渣效果,严格控制下渣量,出钢过程采用挡渣锥挡渣,出钢后钢包顶渣厚度小于 $50 \text{ mm}$ ;(3)采用双渣法操作,控制钢水的磷含量。

精炼工序:(1)LF 精炼处理时间 $\geq 20 \text{ min}$ ;(2)强化脱氧、去夹杂效果。要求精炼渣碱度 $\geq 2.5$ ,渣中(FeO) $\leq 1\%$ ,白渣保持时间 $\geq 15 \text{ min}$ ;(3)精炼结束后保证底吹氩软吹时间 $\geq 10 \text{ min}$ ,以利于钢水中夹杂物的去除。

连铸工序:(1)采用钢包、中间包保护浇铸并吹氩密封,实现无氧化保护浇铸;(2)浇铸温度:中间包过热度在 $20 \text{ }^\circ\text{C}$ 以内;(3)采用结晶器液面制动控制、电磁搅拌;(4)采用 37Mn5 专用保护渣,保证铸坯表面质量。
