热轧钢板表面翘皮缺陷的特征和形成机理

陈书浩 王新华 黄福祥 何肖飞

(北京科技大学冶金与生态工程学院,北京 100083)

Characteristics and Formation Mechanism of Surface Upwarp Defects of Hot Rolled Plate

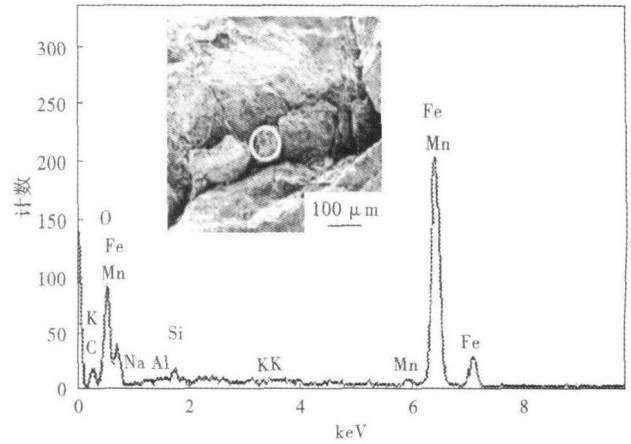
把 3 个试样用超声波清洗仪振荡清洗后,首先在扫描电镜下观察分析其缺陷正面特征,然后将试样沿缺陷处切开,在扫描电镜下观察分析其缺陷横切面特征。发现在缺陷正面部分检测到 Fe 和 O 元素,横切面上主要检测到 Fe、O、C 元素,另外还有少量的 K、Na、Mn、Si、Al。线扫描结果发现,Fe 和 O 的变化具有同步性,可以判断其为铁氧化物,同时在缺陷区域检测到保护渣特有元素 K、Na 等(图 2),说

图 2 翘皮缺陷典型形貌及能谱分析,SEM
Fig.2 Typical morphology and energy dispersive spectrum analysis of upwarp defects, SEM

明翘皮缺陷处有保护渣卷入。

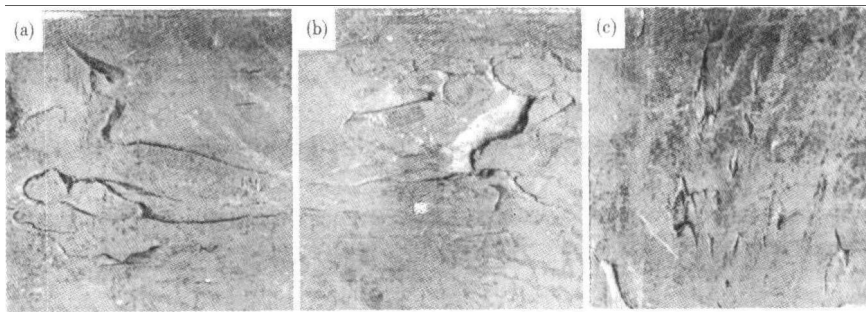
3 块试样的缺陷比较严重,图 1 所示为 3 块缺陷钢板表面翘皮的宏观形貌。从图 1 中看到,在钢板表面有很深的缝隙,翘起的翘皮已经脱落,翘皮的区域比较大,大块剥落的翘皮之外,还有浅浅的缝隙。试样 1 的翘皮是一个很长的整体,宽度较小;试样 2 的翘皮很大一块脱离了钢基体,内陷很深;试样 3 的翘皮规模较小,但是数目较多。

图 1 Q345E 钢热轧板翘皮缺陷宏观形貌特征:(a)试样 1,长形翘皮;(b)试样 2,剥落的翘皮;(c)试样 3,成簇小翘皮

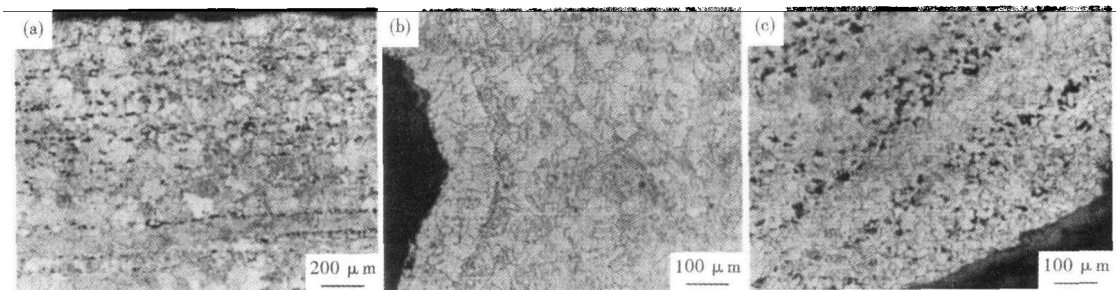
从图 3(a)中看到,在翘皮缺陷的正面边部,可以看到一条很长的缝隙,跟裂纹的特征相似。在翘皮翘起部位,可以看到一条明显的分界线,左侧为大量柱状排列的铁素体,右侧铁素体珠光体混乱交替,如图 3(b)所示。在翘皮的下方区域,有轻微的铁素体和珠光体带状组织特征,如图 3(c)所示。图 4 为翘皮横切面照片,从图 4(a)可以看到,在缺陷部位有明显的内陷缝隙,此处即为翘皮。下方为正常组织,上方为翘皮组织形貌。将此放大,如图 4(b,c)所示。正常区域为铁素体和珠光体的带状组织,缺陷区域内珠光

图 3 翘皮缺陷正面金相微观形貌:(a)边部;(b)左侧;(c)翘皮下面区域

在3块翘皮的正面很多地方都检测到了Fe和O,线扫描结果发现它是铁氧化物。翘皮处正面仅有氧化铁成分存在,这种情况主要是在热轧过程中造成的。在轧制过程中,先要对钢坯表面进行除鳞工序,除鳞不彻底或者铸坯表面有缺陷,会使得铸坯表面或边角部位残留有高温氧化铁,在轧制过程中会被轧辊碾压而进入热轧板次表层,形成表面翘皮缺陷。氧化铁皮压入的形貌表明,由于氧化铁的压入割裂了近表层基体之间的联系,压入部位可见到较为规整的间隙,且间隙尺寸相对比较大,如图3所示。同时,氧化铁皮被压入的一种情况是钢坯近表面内部有气泡,靠近铸坯表面的气泡在轧制过程中,沿轧制方向延伸,在钢板表面逸出,导致热轧板表皮分层,在后续的轧制过程中没有被压合或者被压而脱离钢基体,最终形成热轧板表面翘皮缺陷。

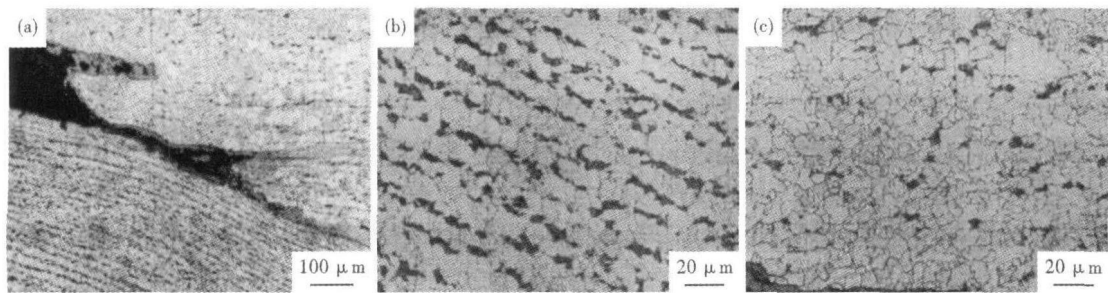
图4 翘皮缺陷横切面光学微观形貌:(a)翘皮(上)和基体金属(下)之间的缝隙;(b)缝隙上方的翘皮组织,(c)缝隙下方的基体组织
Fig.4 Optical microstructure morphology of transverse section of upwarp defects: (a) crevice between upwarp (upper) and base metal (below); (b) upwarp structure, upper of crevice; (c) base metal structure, below of crevice

体含量较低。翘皮组织和钢基体组织存在明显的差异,翘皮区域脱碳现象严重,说明在连铸坯中存在表面缺陷或者皮下气孔,铸坯在加热炉加热的过程中,表面裂纹或气孔处发生脱碳,从而导致翘皮缺陷上下表面微观组织变化。

如果钢坯表面有缝隙或者裂纹,钢中的Si、Mn、C等元素会和空气中的O₂反应。如果铸坯有皮下气孔,就会在轧制过程中将气泡拉开,高温下会发生氧化作用,在缺陷部位形成局部烧损。对翘皮的横切面进行扫描电镜观察时,利用能谱检测到Si、Mn、O等元素,说明发生了氧化作用;侵蚀过的试样金相照片显示,翘皮横切面缺陷处铁素体含量很高,较正常区域有明显的脱碳现象。这些结果显示,由于铸坯存在表面缺陷和皮下气孔,导致轧制过程中氧化,最终形成翘皮。

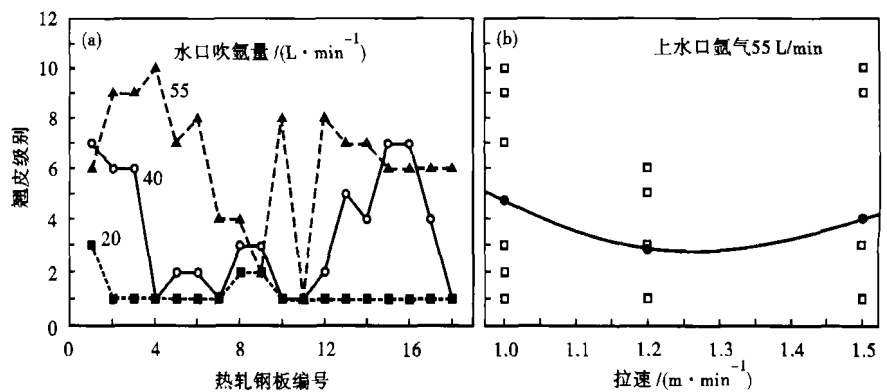
从图5(a)中看到,当固定中间包滑板处氩气流量为10 L/min时,随着上水口氩气流量的升高,热轧板翘皮级别逐渐升高。当氩气总流量为30 L/min时,翘皮级别绝大部分为1,可视为没有缺陷;当氩气总流量为50 L/min时,翘皮级别大部分为2~4级,平均级别为3;氩气总流量为65 L/min时,翘皮级别大部分在6以上,其平均级别大于6。因此,在

从图 5(b) 中看到,随着拉速的增大,翘皮级别先变小后增大,在拉速为 1.2 m/min 时,翘皮级别最低,平均级别为 2.83。同时,控制拉速的稳定也很重要,在本次试验的可变拉速阶段,对应的热轧钢板翘皮缺陷较稳定时严重得多。

图 5 中间包上水口氩气流量(a)和拉速(b)对翘皮缺陷级别的影响
Fig. 5 Effect of argon flow rate at upper nozzle of tundish (a) and casting speed (b) on rating of upwarp defects

基于研究结果,对 Q345E 热轧钢板的生产工艺主要是连铸过程的参数进行调整,铸坯稳定浇铸拉速改为 1.2 m/min,中间包水口吹氩量改为 50 L/min,保护渣中 Al_2O_3 含量提高到 11.5%,对二冷比水量进行实时监控及作相应的调节。同时,做到以下几个方面:(1)一定要对即将进入加热炉的铸坯进行检测,对表面质量情况进行记录并作相应处理;(2)要控制加热炉中的耐火材料脱落,对加热炉要定期检测;在高压除鳞时要对表面洁净度进行控制,杜绝将氧化铁皮带入轧制工序;在轧制过程中,要保证轧制仪器的对中和精密性,避免将钢板表面划伤。
