防止 Q195L 热轧窄带钢边裂的工艺实践

摘要 2 mm 窄带钢 Q195L ($\% : \leq 0.08C, 0.05 \sim 0.10Si, 0.30 \sim 0.40Mn, \leq 0.035P, \leq 0.035S$) 的生产流程为 80 t 转炉-钢包合金化和软吹氩-150 mm \times 150 mm 方坯连铸-窄带轧制工艺。金相、扫描电镜、能谱仪等对窄带钢边裂分析表明,边裂处存在 FeO 和网状裂纹。通过控制钢水氧含量从原 $\leq 80 \times 10^{-6}$ 降至 $\leq 60 \times 10^{-6}$,吹氩时间从 ≥ 3 min 增至 ≥ 5 min,中间包钢水过热度从原 25 ~ 35 $^{\circ}C$ 降至 15 ~ 25 $^{\circ}C$,加热炉两侧温差 ≤ 40 $^{\circ}C$,减小冷却水嘴间距,增加一次立轧压下量 2 ~ 5 mm 等工艺措施,防止了该钢边裂发生,取得了良好的生产效果。

Process Practice to Avoid Edge Crack of Hot-Rolled Ribbon Steel Q195L

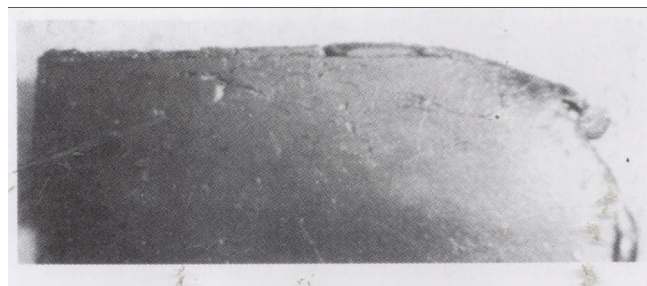
图 1 热轧板边部裂纹的宏观形貌 ($\times 1$)

试样边部裂纹的宏观形貌如图 1,边部存在严重不规则裂纹,目测观察裂纹内呈深黑色,裂纹内有明显氧化。

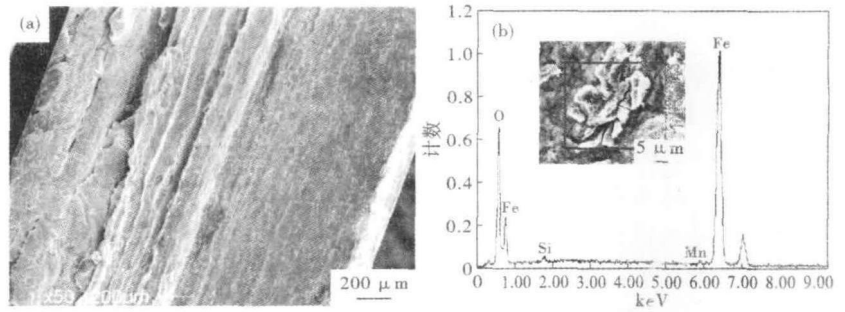
图 2 裂纹面断口的低倍(a)、高倍(b)组织形貌和能谱分析
Fig. 2 Morphology of macrostructure (a) and microstructure, EDX analysis (b) of fracture of crack

析见到,断口表面有很厚的氧化物,呈圆钝状高温氧化特征。裂纹面断口低倍形貌如图 2(a),断口上看到呈平行于轧制方向的带状特征,表明钢板中裂纹的扩展与轧制变形过程有关。通过能谱仪(EDX)分析表明,断面氧化产物基本是铁的氧化物,有少量硅,没有检测到其它异常元素成分,属于轧制过程高温形成的正常的氧化物,见图 2(b)。

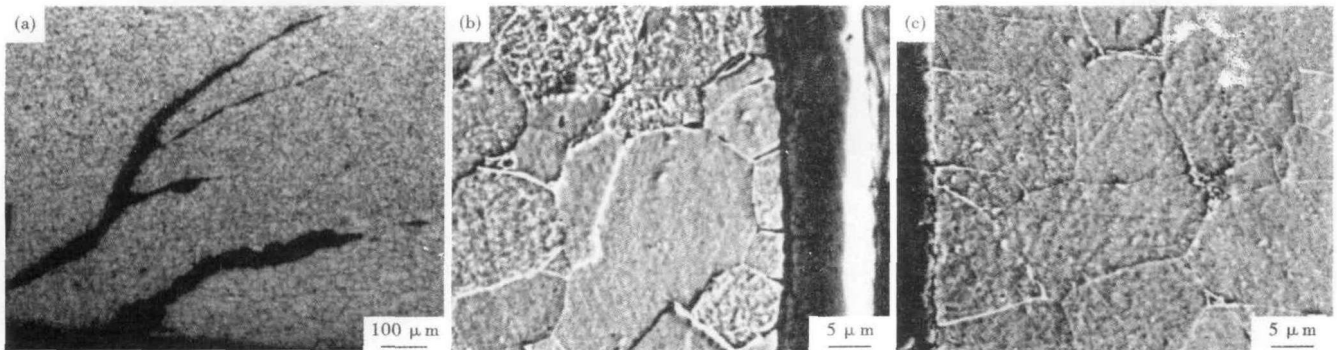
图 3 边裂纹的横剖面形貌(a),边裂纹附近的晶间裂纹(b),远离边裂纹处的表层组织形貌(c)
Fig. 3 Morphology of cross section of edge crack (a), intergranular crack near edge crack (b) and structure of surface layer far away from edge crack (c)

图 3(a)是边部裂纹的横剖面形貌,呈斜向弯曲状向深部延伸,裂纹内有很厚的氧化物,折叠上下两侧的晶粒尺寸有明显的差别,具有热轧折叠裂纹的特征。材料组织为等轴状铁素体+少量珠光体,铁

素体晶粒度 8 级,边部组织中观察到长条状氧化物。

图 3(b)和(c)是在 SEM 中高倍观察边部附近表层组织的照片,钢板表面有一层高温氧化铁锈,一侧表层附近的组织中观察到多处有不规则的断续沿晶网状微裂纹,另一侧表层和远离边部的表层组织没有观察到类似微裂纹。用 EDX 方法对沿晶微裂

纹内进行成分分析,没有分析出异常元素成分,如低熔点物质等成分。裂纹处的组织晶粒较大,已完全再结晶;远离裂纹区域的组织,铁素体晶粒大小不一,形状非等轴状,明显为未完全再结晶的组织形态。因而,未完全再结晶的区域塑性差,强度高;在完全再结晶的大尺寸晶粒区域强度低,因而出现裂纹^[4-6]。

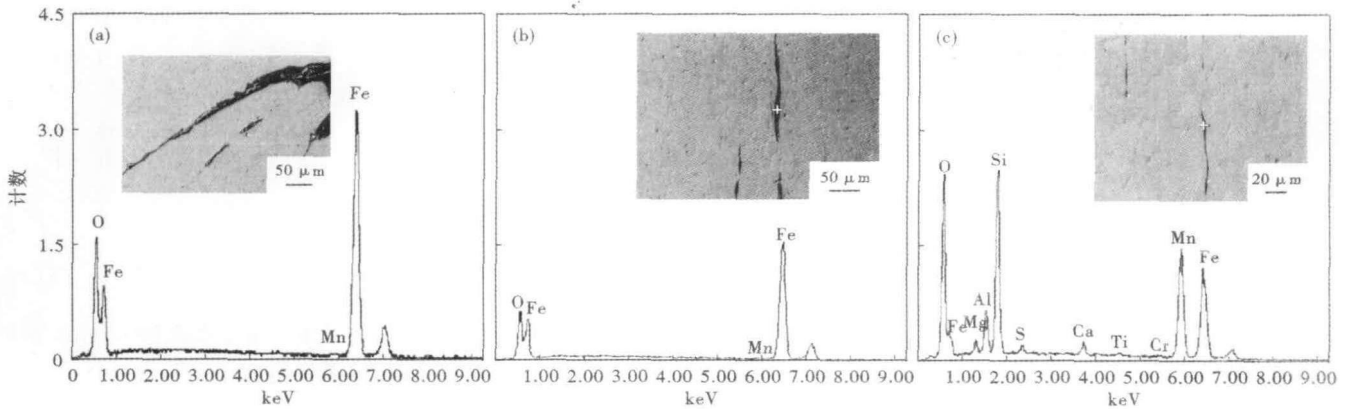
图 4 边部折叠裂纹内的氧化铁夹杂(a);边部裂纹附近的氧化铁皮夹杂(b)和锰硅酸盐夹杂(c)
Fig. 4 Oxide scale inclusions in edge overlap crack (a); oxide scale inclusions (b) and manganese-silicate inclusions (c) in structure near edge crack

图 4 是材料中观察到的长条状夹杂物的形态和 EDX 成分分析结果。由结果可知,折叠类缺陷内主要为铁的氧化物,即轧入的氧化铁皮。还观察到有平行表面的条状氧化铁皮呈夹杂物状分布,氧化铁皮断续区域的组织在热轧过程中重新焊合^[7-8]。材料中的主要非金属夹杂物为锰硅酸盐类。

总体分析结果表明,该窄带钢卷板边部裂纹属于热轧过程中形成的折叠类裂纹。因为出现折叠的一面表层组织中观察到有不规则的断续沿晶网状微裂纹,推测轧制过程边部一侧表面温度场异常或存在系统性污染是导致边部裂纹的重要原因^[9-10]。

基于以上检测分析,该厂首先从生产调度入手,匹配“转炉-连铸”生产节奏,稳定连铸速率控制,提高连铸坯内部质量。其次均匀轧制加热炉炉内温度,调整原出现缺陷轧制道次至卷曲阶段窄带钢表面喷水量以减小温差,不得使轧件变黑,具体工艺优
