## 热轧 304 不锈钢带表面亮斑缺陷的形成因素和预防工艺措施

韦成贵 李志栋

(四川金广实业(集团)股份有限公司技术中心, 德阳 618300)

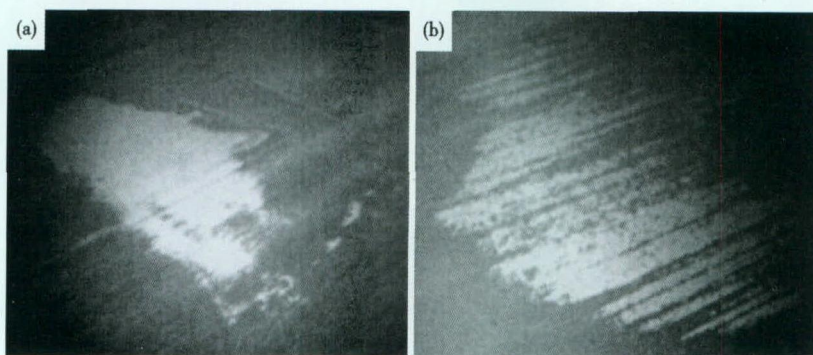
轧),轧至 2.5~8.0 mm 厚的钢带,经层流冷却后卷取不锈钢卷;轧后钢卷自然冷却后经连续固溶酸洗退火线进行 1 050~1 150 °C<sup>[2]</sup> 固溶和连续酸洗处理。酸洗后发现在钢带上表面出现有较多亮斑缺陷,缺陷呈不规则形状,在酸洗后钢带尾部(热轧时头部)缺陷尤为严重,在钢带头部(热轧时尾部)及本体部分并无明显分布规律,而钢带下表面无该缺陷产生,产生该缺陷的钢卷比例最高达到了 10%,如图 1 所示。

图 1 304 不锈钢带亮斑缺陷的形貌,  $\times 1$   
Fig. 1 Morphology of bright spot defect of 304 stainless steel strip,  $\times 1$

通过定期对层流冷却水进行油污、悬浮物等检测和清除,严格控制层流冷却水水质,加强在层流冷却相关设备检修过程中的管理,保证层流冷却水油度小于 0.5 mg/L、悬浮物小于 7 mg/L,从根本上解决亮斑缺陷的产生,缺陷钢卷比例由最高 10% 降至目前 0.5% 以下。

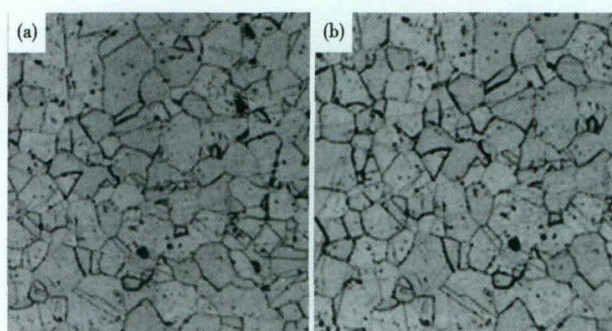
按照 GB/T13298-1991《金属显微组织检验方法》在缺陷部位及正常部位截取试样,在 BX41M 金相显微镜上进行检测,结果显示缺陷部位显微组织无明显异常,与正常部位组织基本一样均为奥氏体组织,如图 2 所示。

图 2 304 不锈钢带正常部位(a)和亮斑缺陷部位(b)的组织形貌,  $\times 200$   
Fig. 2 Morphology of normal area (a) and bright spot area (b) of 304 stainless steel strip,  $\times 200$

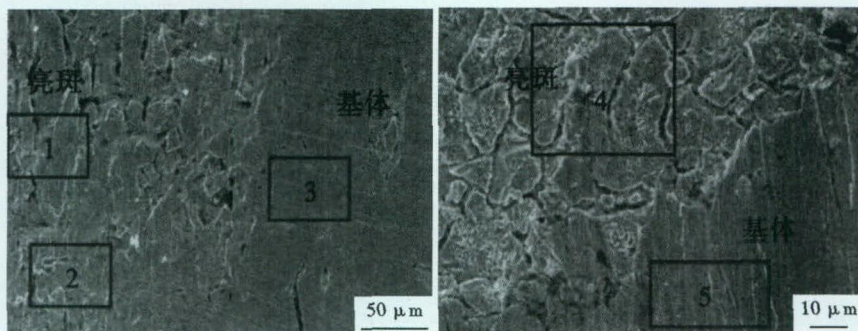
SEM 形貌如图 3 所示,能谱分析结果可知,缺陷部位在形貌上与正常部位有明显的差异,缺陷部位晶界暴露呈深沟状,局部出现坑洞,而正常基体光滑平整,进一步对微区化学成分进行检测后,除正常基体元素 Si、Cr、Mn、Fe、Ni 元素外,未发现其他元素。

图 3 304 不锈钢带缺陷部位(1,2,4)和正常部位(3,5)的微区成分

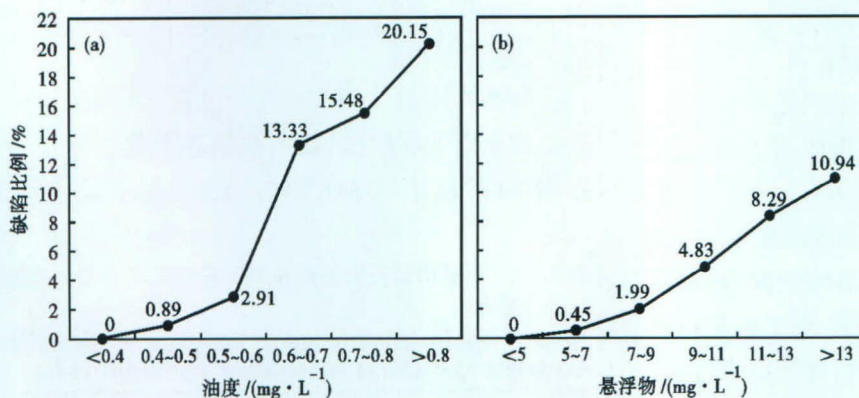
图 4 油度(a)和悬浮物(b)对 304 不锈钢带亮斑缺陷比例的影响

在钢带生产过程中,能够接触到“红水”和油污水且积聚到钢带上表面的,以层流冷却为首要关注对象。从图 4 可以看出,当油度超过 0.5 mg/L 时,缺陷比例明显升高,而当悬浮物超过 7 mg/L 时,也会出现较明显的亮斑缺陷,而且当油度较高时产生的缺陷比例明显偏高。
