25SiMn2 钢部分 170 mm 连铸板坯吊运断裂原因分析和改进措施

苏春霞 陈本文 付超 孙殿东 王勇
(鞍钢股份有限公司技术中心,鞍山 114009)

摘要 分析了在吊运过程部分 25SiMn2 钢重 22 t 170 mm × 1 650 mm × 10 000 mm 连铸板坯断裂的原因。结果表明,浇铸时中间包钢水过热度高(30 ~ 36 ℃),引起铸坯厚度 1/4 位置柱状晶发达,钢液凝固时流动性不好,补缩不足,出现大量显微缩孔,并在反复吊运后在自身重力作用下,显微缩孔处应力集中开裂而造成铸坯断裂。通过降低中间包钢水过热度(10 ~ 30 ℃)、减少吊运次数可有效避免铸坯断裂。

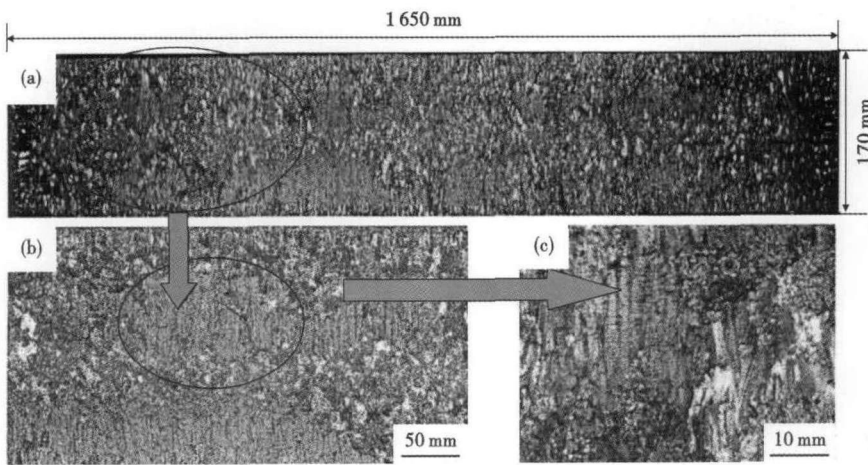
图1 25SiMn2 钢铸坯断裂面形貌
Fig. 1 Morphology of fracture surface of steel 25SiMn2 casting slab

铸坯断裂面整体形貌见图 1(a,b),可以看出,整个断裂面以脆性断裂为主,在距断坯上、下表面 1/4 处均存在许多条纹形貌的非正常区域,其余部分断口平齐,呈光亮的结晶状。条状区域放大的图片见图 1(c),这些条纹区域为铸坯断裂的裂纹源。

分别在铸坯断裂面的条纹状区域、铸坯正中心区域和正常区域取样,编号分别为 1#、2#、3#,取样位置见图 1(b)。

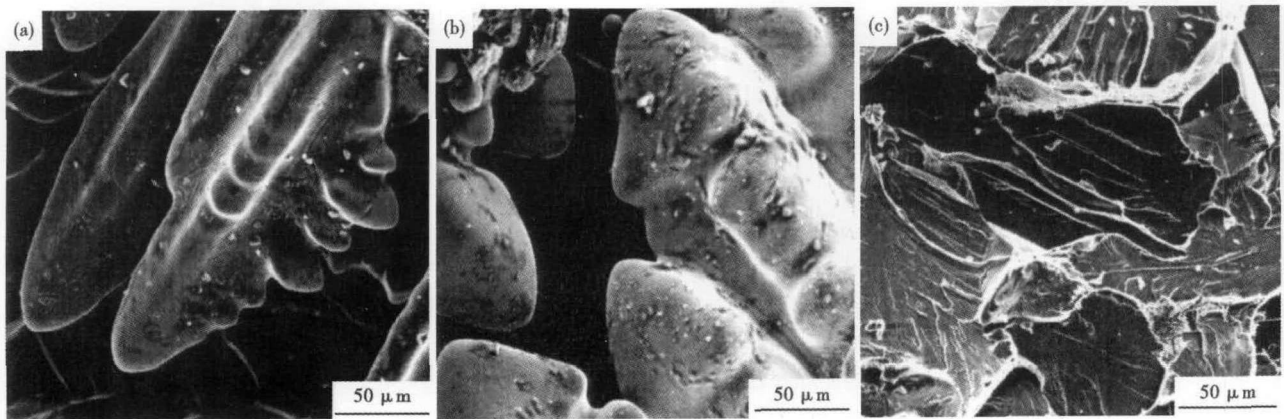
图2 (a)25SiMn2 钢铸坯裂纹源处自由晶形貌(No1 样);25SiMn2 钢铸坯中心位置(b- No2 样)和正常区域(c- No3 样)的组织形貌,SEM
Fig. 2 (a) Morphology of free crystals at crack source in casting slab of steel 25SiMn2, No1; morphology of casting slab central structure (b- No2) and normal zone (c- No3) of steel 25SiMn2, SEM

从图 2(a)可以看出,宏观呈条纹处自由晶表面清晰可见。一般情况下自由晶只能在铸坯最后凝固的中心位置出现,即中心疏松,且数量较少(图 2b),而在铸坯断裂面的其它位置,断口形貌基本为脆性解理断口(图 2c)。此次在距断坯上、下表面 1/4 处发现大面积未熔合的自由晶,比中心疏

松位置自由晶还要发达,非正常现象,会在距上、下表面 1/4 处形成大量显微缩孔,明显降低铸坯的质量。

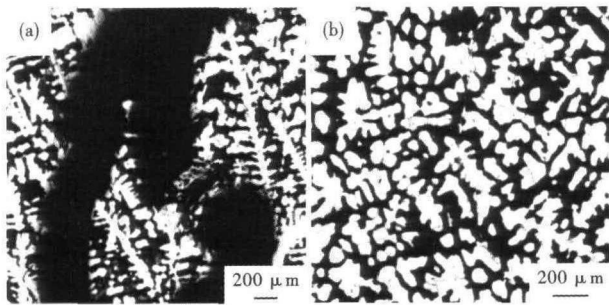
图 3 25SiMn2 钢铸坯裂纹源处(a- No1 样)和正常区域(b- No3 样)的组织形貌

将 1#(裂纹源处)和 3#(正常区域)试样制成金相样,用 4% 硝酸酒精腐蚀后,进行了组织检验,见图 3,铸坯组织均为铁素体 + 珠光体,珠光体在铁素体枝晶间分布。与正常区域的组织相比(图 3b),裂纹源处柱状晶非常发达,且相互搭接,这种组织强度、塑性、韧性均很差,不利于阻止裂纹的扩展,因此可观察到大量的穿晶裂纹,见图 3(a)。

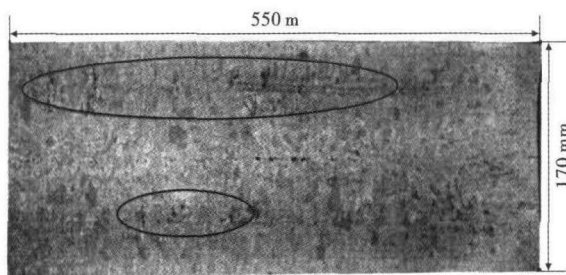
图 4 25SiMn2 钢铸坯低倍组织形貌

对距离断面 10 mm 处的铸坯横截面进行低倍检验,观察铸坯中裂纹等缺陷存在的情况。结果见图 4 和表 3。

心偏析均控制较好,分别为 1.0 级和 C 类 0.5 级,与常规生产的水平相当。但铸坯中却出现了极为严重的中间裂纹,且已达到了 2.5 级。从整个铸坯横截面来看,这些中间裂纹主要分布在铸坯厚度的上、下 1/4 处,与前面所观察到的铸坯宏观断截面上出现的条纹状断口基本处于同一位置。对中间裂纹位置取样,进行扫描电镜检验,同样有明显的自由晶存在,低倍检验发现的铸坯中间裂纹与宏观截面上出现的条纹状断口为同一物质。

从断裂铸坯的检验得出钢中柱状晶发达,当粗大柱状晶发展形成搭桥时,液穴深处被封闭,封闭区域较大时冷缩甚至出现孔洞而形成显微缩孔,这种显微缩孔在微观上体现为成排分布的自由晶,在宏观上体现为铸坯厚度上、下 1/4 处大量的中间裂纹,在铸坯断裂面上看到的是条纹状区域,就是铸坯的最薄弱部位,是铸坯断裂的裂纹源^[4,5]。

(2) 生产 25SiMn2 钢时,当中间包过热度控制在 10 ~ 30 ℃,铸坯尽量不下线,直接装炉轧制,或者下线缓冷后直接装炉轧制,减少吊运和倒垛的次数,可有效避免铸坯断裂。
