42CrMo 钢曲轴锻件表面裂纹形成机理分析和工艺改进

Analysis on Surface Crack Formation Mechanism for Crankshaft Forgings of Steel 42CrMo and Process Improvement

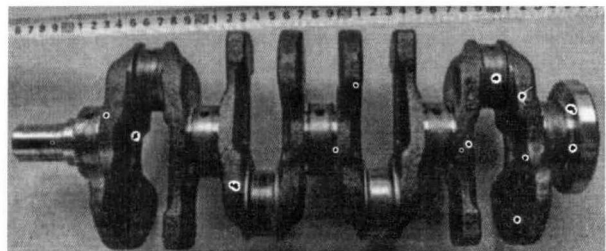
理, 次炉热处理采用到温入炉。热处理后粗加工阶段发现约 200 件存在裂纹。这些裂纹形态复杂, 大部分曲轴裂纹均位于曲轴端部小头, 为纵向裂纹, 一小部分裂纹沿轴颈横向或纵向开裂, 极少部分沿曲轴扇形板横向开裂。试验选取有多条裂纹的曲轴锻件 E1 为研究对象以确定曲轴裂纹形成原因, 该曲轴锻件外观及小头端裂纹形貌见图 1、图 2。

图 1 存在多条裂纹的曲轴锻件

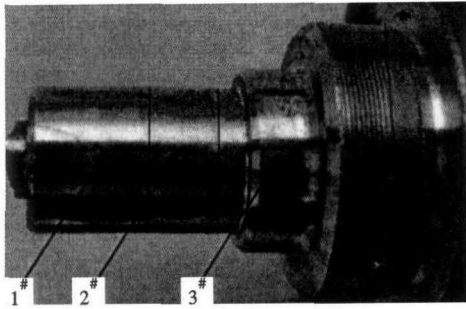
在 E1 曲轴小头端切取 3 个试样, 试样位置见图 2, 试样编号分别为 1#、2#、3#, 其中 1# 试样沿裂纹切开, 观察裂纹断面宏观形貌并观察锻件纵向面显微组织形貌。2# 试样首先进行裂纹微观形貌分析、横

图 2 曲轴锻件取样示意图
Fig. 2 Diagram of crankshaft forgings sampling

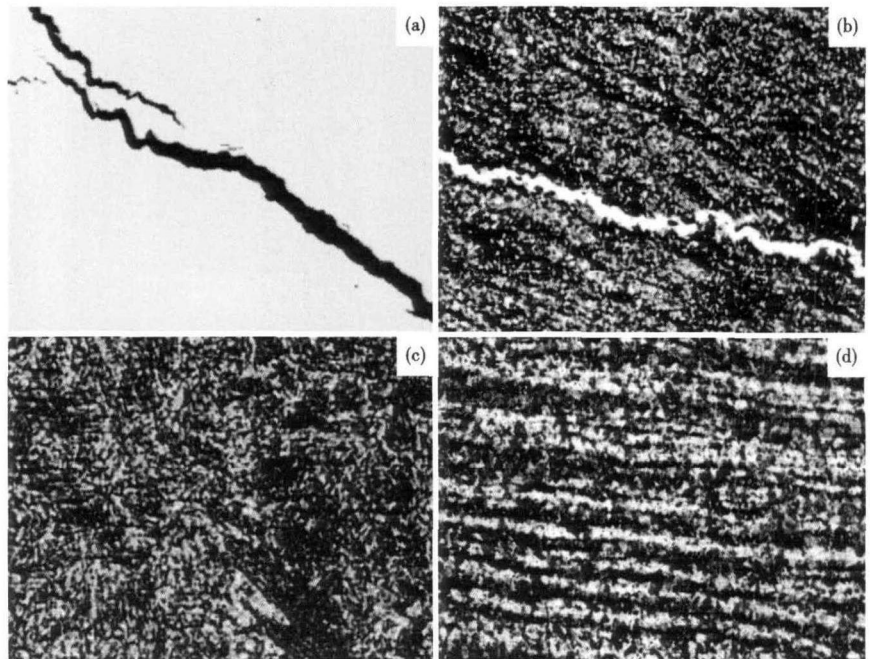
2# 试样横向面经磨制后观察,裂纹形态见图 3(a),裂纹尾部尖锐,裂纹内有氧化,裂纹内没有发现非金属夹杂物颗粒;经 4% 硝酸酒精溶液腐蚀后观察,部分区域有明显的带状组织偏析,裂纹均位于带状组织偏析区内,裂纹两侧无脱碳,该曲轴显微组织为保留马氏体位向的回火马氏体组织,见图 3(b);经饱和苦味酸水溶液腐蚀后观察,晶粒度按 GB/T6394-2002 标准评定,为 7.5 级。经 640 °C 保温 4 h 的回火处理后,组织为回火索氏体,见图 3(c)。经完全退火处理后,带状组织按照国标 GB/T13299-1991 评定为 3 级,见图 3(d)。

从 2# 试样裂纹的微观形态来看,裂纹尾部尖锐,裂纹内有氧化,裂纹两侧无脱碳,裂纹内存在氧化,这是淬火裂纹的关键特征,因此,该曲轴锻件裂纹性质为淬火裂纹^[4]。横向低倍检验证实,曲轴锻件无明显冶金缺陷,纵向低倍检验证实,该锻件纤维

图 3 裂纹形貌, ×200 (a), 裂纹与带状组织, 回火马氏体, ×100 (b), 640 °C 4 h 重新回火后的组织, 回火索氏体, ×1 000 (c) 和完全退火后的带状组织, ×100 (d), 曲轴锻件

42CrMo 钢的正常淬火组织为马氏体组织,冷却速度不足时会出现珠光体组织^[5]。从2[#]试样显微组织形貌来看,裂纹处显微组织仍保留马氏体位向的回火马氏体组织,锻件晶粒度评定为7.5级,因此,淬火温度和淬火冷却速度均满足要求,淬火裂纹的产生与淬火因素无关;将试样重新回火后,组织转变为均匀的回火索氏体组织,这可以肯定,锻件在调质的回火过程中回火不足或者基本未回火,回火不足则无法完全消除淬火过程中形成的应力^[6]。而正常无裂纹曲轴的显微组织则为均匀的回火索氏体组织,上述事实表明,该曲轴回火不足是导致锻件裂纹的关键原因。

偏析要求控制在2级以下,而该曲轴锻件裂纹试样经完全退火处理后,带状组织级别为3级,超过了技术协议要求。严重带状组织的存在,无疑会增加淬裂的可能性^[7],而且裂纹均产生在锻件的带状组织区内,因此,曲轴锻件内存在较严重的带状组织是曲轴淬火裂纹产生的另一重要原因。

对调质热处理工艺进行了改进,首炉回火热处理时随炉升温,仍保温4h,次炉回火热处理时,仍采用炉温达到回火温度时再装炉的方式,但回火时间延长,由4h延长为5h;另外曲轴锻件入厂进行调质热处理前,进行带状组织抽检,带状组织抽检不合格的一批,均不进行调质热处理。经过上述两方面改进措施后,曲轴锻件调质后未再发现有裂纹,产品合格率达到100%。

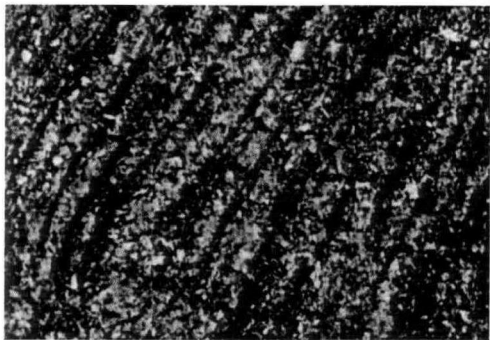
位向的回火马氏体组织。无裂纹合格曲轴端部小头位置试样显微组织为回火索氏体,仍然存在明显的带状组织偏析,见图 4。

图4 合格曲轴显微组织形貌, ×100

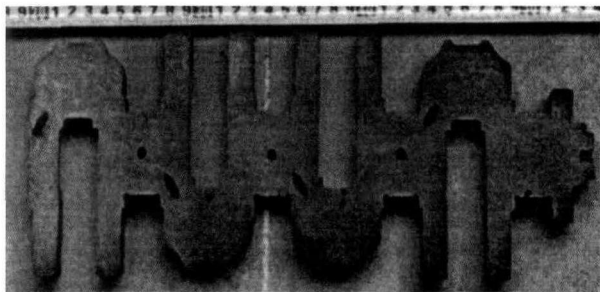
3# 试样磨光后,经 50% 盐酸水溶液腐蚀后观察,曲轴横向低倍组织形貌,无明显的冶金缺陷。曲轴纵向低倍试片磨光后,经 50% 盐酸水溶液腐蚀后观察,纤维流线基本随形,除试样边缘几条裂纹外,无其他不允许冶金缺陷,见图 5。

图5 曲轴锻件纵向低倍组织形貌

流线基本随形,除表面几条裂纹外,无其他明显的冶金缺陷,这就是说,曲轴锻件淬火裂纹的产生与锻件冶金质量缺陷无关。
