风电法兰用钢 S355NL 探伤缺陷的分析和工艺改进

(山东钢铁股份有限公司莱芜分公司特钢事业部,莱芜 271105)

Analysis on Nondestructive Examination Defects of Steel S355NL for Wind Power Flange and Process Improvement

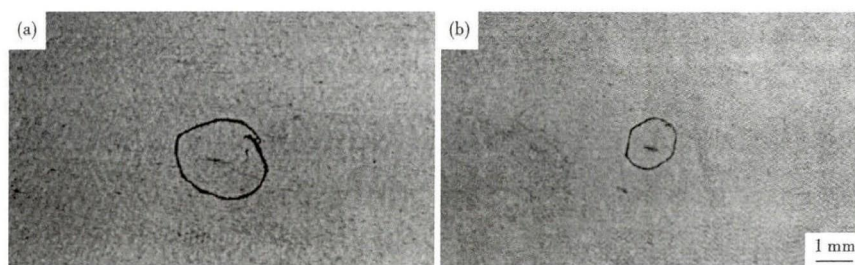
对探伤不合格的风电法兰钢进行超声波复探和缺陷准确定位。在缺陷中心处沿径向切开,制取低倍试样,并采用 1:1 的硝酸溶液浸湿 4 h,进行缺陷宏观形貌观察。由图 1 试样纵截面的低倍照片可见,缺陷呈现为闭合的细短裂纹,裂纹长度 1~2 mm,裂

纹取向垂直于法兰的内、外圆柱面。

图1 酸浸低倍试样形貌:(a)1#试样;(b)2#试样

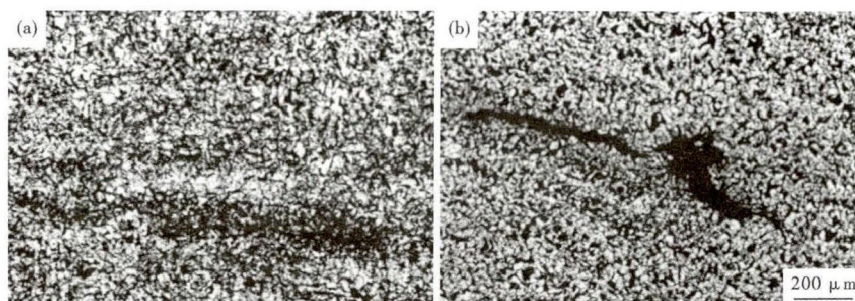
在低倍试样的缺陷部位制取高倍试样进行金相检验,见图2。从高倍照片观察,缺陷为细短裂纹,裂纹长度1~2 mm,裂纹两侧无脱碳现象,钢基体组织正常。

图2 缺陷高倍组织形貌:(a)1#试样;(b)2#试样

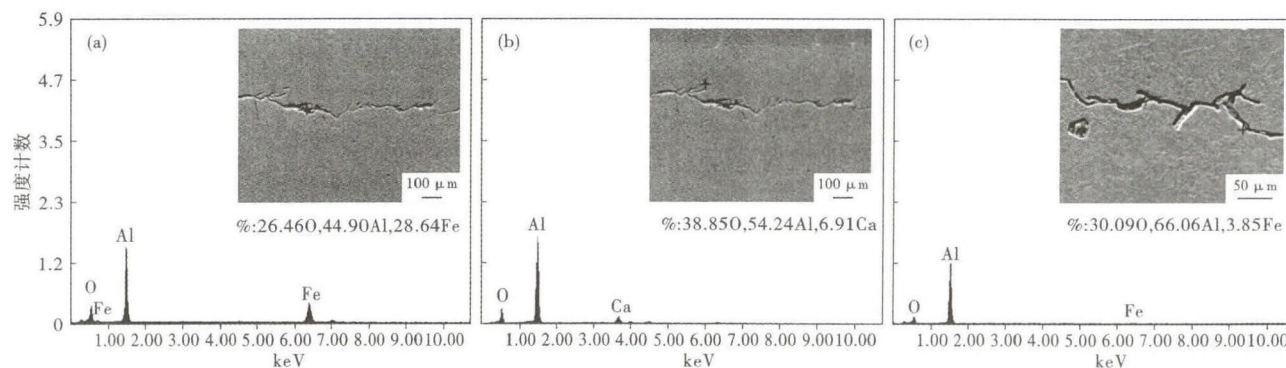
对1#试样进行扫描电镜和能谱分析检验,在缺陷处发现有夹杂物缺陷。试样扫描电镜检验和能谱分析结果见图3(a,b,c)。由分析结果可知,裂纹内夹杂主要为Al、O元素,含有少量的Fe、Ca元素,为典型的氧化铝类夹杂物。

氧化铝类夹杂物的形成十分复杂,涉及冶炼、精炼、浇注各个过程及这些过程中使用的辅料^[2-3]。针对探伤不合格炉次,查找炼钢和连铸工序原始记录,未发现过程异常情况,气体检验数据显示 $[O] 12.6 \times 10^{-6}$ 、 $[N] 78 \times 10^{-6}$ 、 $[H] 1.4 \times 10^{-6}$,说明铸坯气体含量正常,在标准范围内。1#试样的氧化铝类夹杂物极有可能是铝脱氧后钢水中的细小 Al_2O_3

夹杂物未去除干净。2#试样裂纹内夹杂物为FeO,含有微量的Mn、S、Si元素,主要是铸坯凝固过程中的选分结晶造成的。S、Mn等易偏析元素会在凝固末期向钢中的疏松、偏析等薄弱部位聚集,形成较多的杂质元素,判断2#试样为疏松缺陷。

氧化铝类夹杂属于脆性夹杂物,与钢基体相比呈硬脆性^[4]。热加工时该类夹杂物形状和尺寸都不变化,但可能沿加工方向成串排列或成点链状。由于脆性夹杂与钢基体的流动能力不同,不能随基体材料变形,其与基体界面的结合能力很差,两界面非常容易脱开并形成微裂纹^[5-6],导致探伤不合格。

图3 (a)(b)(c)1#试样裂纹处夹杂物形貌

保证钙处理效果,钢水在 LF 出站前喂入钙线 0.45 kg/t_钢 进行钙处理,除浇次第 1 炉破空后喂入 0.1 kg/t_钢 钙线外,其他炉次 VD 破空后禁止喂入合金线及调整成分。

稳定铸坯气体含量控制,钢水的真空处理时间由改进前 25 min 增加到 27 min,钢中气体含量由工艺改进前的 $82 \times 10^{-6} \sim 92 \times 10^{-6}$ [N]、 $1.4 \times 10^{-6} \sim 1.6 \times 10^{-6}$ [H]、 $14 \times 10^{-6} \sim 18 \times 10^{-6}$ [O] 降低到工艺改进后 $78 \times 10^{-6} \sim 82 \times 10^{-6}$ [N]、 $1.1 \times 10^{-6} \sim 1.3 \times 10^{-6}$ [H]、 $12 \times 10^{-6} \sim 15 \times 10^{-6}$ [O]。

采用软吹操作对钢水进行弱搅拌净化处理,氩气流量由原来的 2×25 L/min 调整为 2×20 L/min,软吹时间大于 12 min,从而保证吹入钢液的氩气泡均匀、细小、数量多且分散,达到最佳吹氩效果。

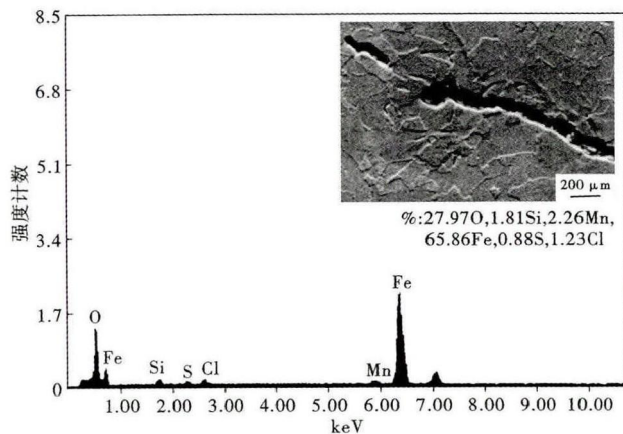
对2#试样进行扫描电镜和能谱分析检验结果见图4所示。能谱分析结果表明,裂纹内主要是Fe、O成分,含有微量的Mn、S、Si等元素。

图 4 2#试样裂纹处夹杂物形貌

而疏松是选分结晶造成的铸坯常见缺陷,加上 S、Mn 等元素容易在此部位偏聚,容易在锻造过程中诱发裂纹的萌生和扩展,从而导致锻件探伤不合格。

工艺改进前中间包钢水过热度为第 1 炉 35 ~ 45 °C,第 2 炉 25 ~ 35 °C,正常炉次 ≤ 30 °C。通过采取中间包钢水低过热度控制措施,第 1 炉控制在 30 ~ 40 °C,第 2 炉 20 ~ 30 °C,正常炉次基本稳定在 15 ~ 20 °C。

优化连铸二次冷却参数,降低二冷比水量,Φ650 mm 铸坯二冷比水量由 0.08 L/kg 降低为 0.05 L/kg,Φ800 mm 铸坯二冷比水量由 0.10 L/kg 降低为 0.06 L/kg。

调整结晶器电磁搅拌和末端电磁搅拌参数,提高电磁搅拌强度。Φ650 mm 铸坯结晶器电磁搅拌参数由 150 A、1.2 Hz 增大到 250 A、1.2 Hz,末端电磁搅拌参数由 100 A、6.0 Hz 增大到 150 A、6.0 Hz。Φ800 mm 铸坯结晶器电磁搅拌参数由 200 A、1.0 Hz 增大到 300 A、1.0 Hz。
