## M2 高速钢 $\Phi 183$ mm 锻坯针孔缺陷分析和工艺改进

尤晓东 郝世风 邵青立 何宁

(河冶科技股份有限公司, 石家庄 052165)

## Analysis on Pinhole Defect of $\Phi 183$ mm Forged Billet of High Speed Steel M2 and Process Improvement

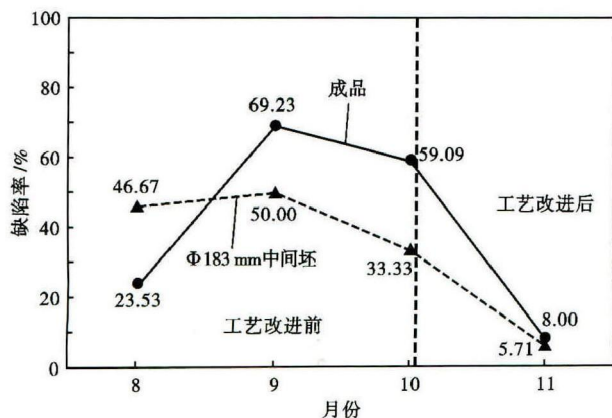
图1 工艺改进前和改进后 M2 钢中间坯和成品的探伤缺陷率  
Fig.1 Nondestructive detect defect ratio of billet and finished product of steel M2 before and after process improvement

中间坯和成品的探伤情况进行了统计,统计结果见图1。从图1中可以看出,工艺改进前成品探伤缺陷率较高,特别是9月份的探伤缺陷率高达69.23%。成品探伤缺陷率的变化趋势和中间坯是一致的,所以判定成品的探伤缺陷主要是中间坯的探伤缺陷遗传导致的,改善中间坯的探伤质量则能显著改善成品的探伤质量。

经过改进措施的实施,中间坯和成品的超声波探伤缺陷率有了明显的改进,图 1 为工艺改进前后 Φ183 mm 中间坯和成品的探伤缺陷率,从图 1 中可以看出,工艺改进后中间坯探伤缺陷率降至 5.71%,成品探伤缺陷率降至 8.00%。

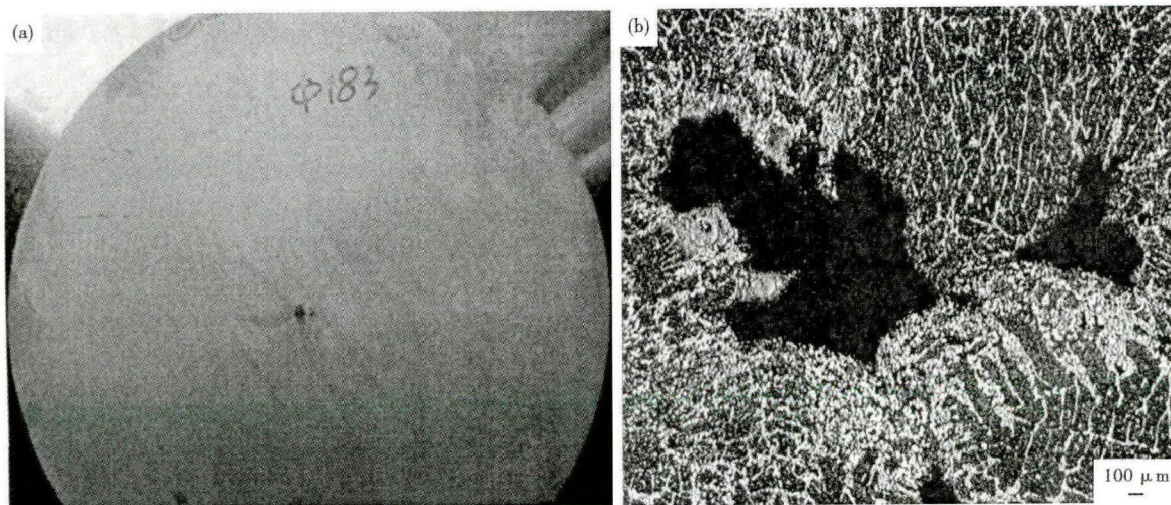
图2(a)为  $\Phi 183$  mm 试样的低倍照片。从图2(a)低倍检验看,试样心部有较明显的针孔状缺陷。

图2(b)为试样缺陷位置的放大倍数为50倍的金相照片。从图2(b)中可以看出,在显微镜金相形貌下,中间黑色部分为针孔缺陷,缺陷尺寸较大,呈不规则的形状。

图2 M2 钢  $\Phi 183$  mm 锻造圆坯针孔缺陷试样低倍组织(a)和显微组织(b)形貌

对比图 2(b)和图 4,图 2(b)试样缺陷与图 4(c)缺陷微观组织照片相似,所以判断缺陷产生的原因为钢锭偏析部位在开坯加热锻打过程中产生过热而造成的内部缺陷。

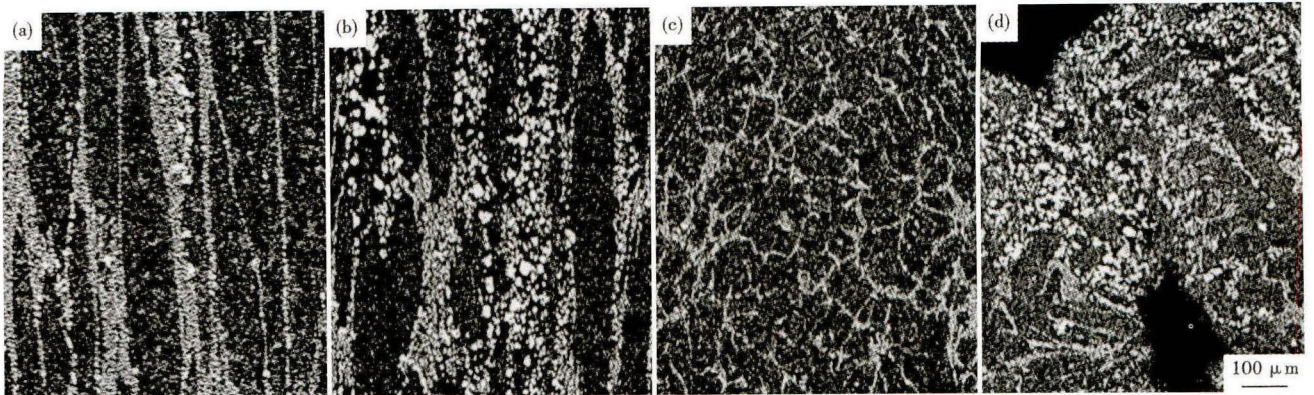
图3为试样缺陷位置和正常位置的放大倍数为100倍的显微组织对比照片,图3中白色的为碳化物,从纵向看,缺陷位置[图3(b)]与正常位置[图3(a)]相比,缺陷位置周围碳化物在晶界处堆积的宽度增大,堆积严重,并且部分碳化物已经长大,显示角状化。从横向看[图3(c)与图3(d)],缺陷位置[图3(d)]周围白色面积明显增大,碳化物堆积情况更明显。综上所述,缺陷位置发生在偏析处。

图 3 M2 钢锻坯正常位置(a)(c)和缺陷位置(b)(d)的组织形貌:(a)(b)纵向;(c)(d)横向

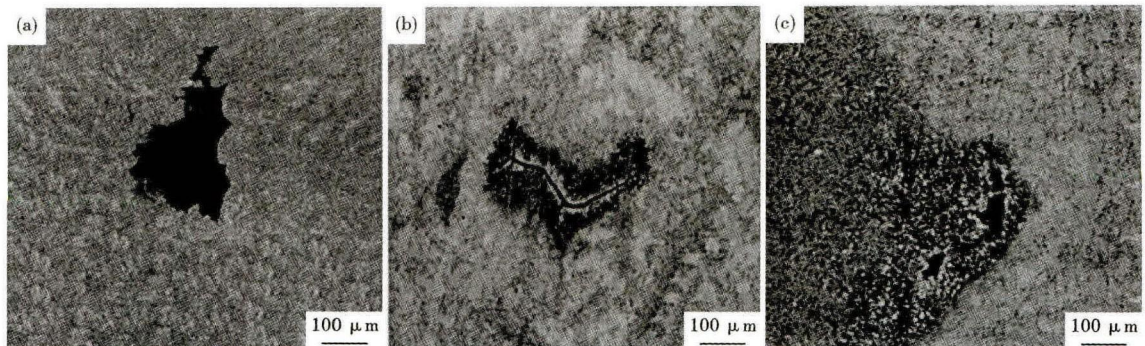
图 4 M2 钢锻坯典型中心缺陷组织形貌:(a)未锻透;(b)过热;(c)偏析钢锭加热锻打时局部过热

等来推断中心缺陷的形成原因。几种代表性的中心缺陷微观组织照片如图 4 所示,其中图 4(a)中的中心缺陷周围没有碳化物堆积,缺陷的尺寸较大,从而可以断定为未锻透造成的缺陷,图 4(b)中的中心缺陷在碳化物堆积区域的内部,缺陷的尺寸较小,并呈细长形,所以推断为过热造成的缺陷。图 4(c)缺陷在偏析带内部,缺陷形态比图 4(b)要大,同时缺陷周围碳化物出现长大现象,而这种长大只是在缺陷周围出现,分析这种缺陷产生的原因是由于钢锭偏析在钢锭加热锻打时造成的局部过热而形成的裂纹<sup>[2]</sup>。

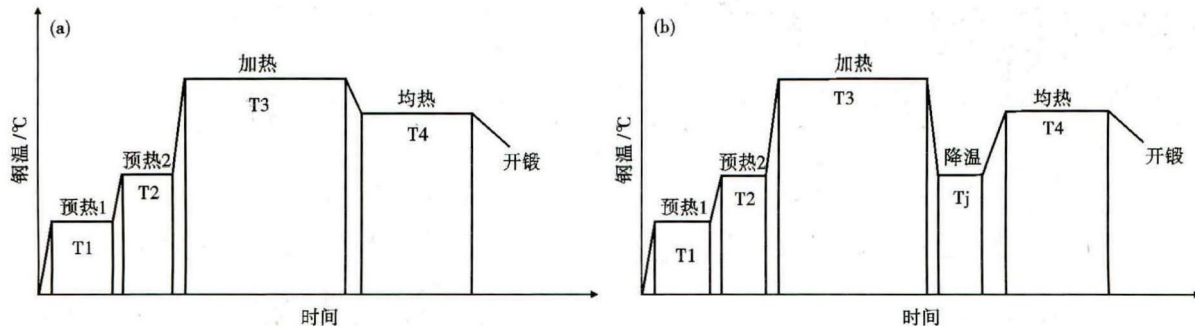
图 5 工艺改进前(a)后(b)快锻开坯 M2 钢锭加热工艺曲线

图 5 为工艺改进前后快锻开坯加热工艺曲线,从图 5 中可以看出,工艺改进后,与原工艺相比增加

了一个降温段(Tj),钢锭加热处理完成后(T3)快速降温到1 020 ℃(Tj),保温一段时间后待钢锭中心温度降低后再升温到均热温度(T4)保温,降低开坯时电渣锭的心部钢温,同时将均热段的温度降低约 20 ℃,以防止钢锭过热,表 3 为工艺改进前后锻造工艺参数。
