## 2.5 mm × 10 mm 65Mn 扁钢丝表面横裂纹原因分析和工艺改进

贾旭岗 杨晓奇 梁世勇

(安阳钢铁股份有限公司第一炼轧厂, 安阳 455004)

## An Analysis on Factors of Surface Transversal Cracks of Steel 65Mn 2.5 mm × 10 mm Flat Wire and Process Improvement

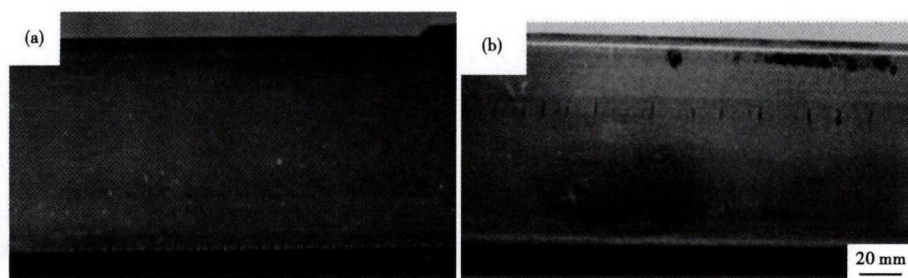
该横向裂纹分布于扁钢丝的两侧, 少量分布于轧制面上, 裂纹大小基本相同, 分布均匀。扁钢丝表面横向裂纹宏观形貌如图 1 所示。

图1 2.5 mm × 10 mm 65Mn 扁钢丝表面两侧处(a)和轧制面处(b)横向裂纹形貌  
Fig. 1 Morphology of surface transversal cracks at both side (a) and rolling face (b) of 2.5 mm × 10 mm flat wire of steel 65Mn

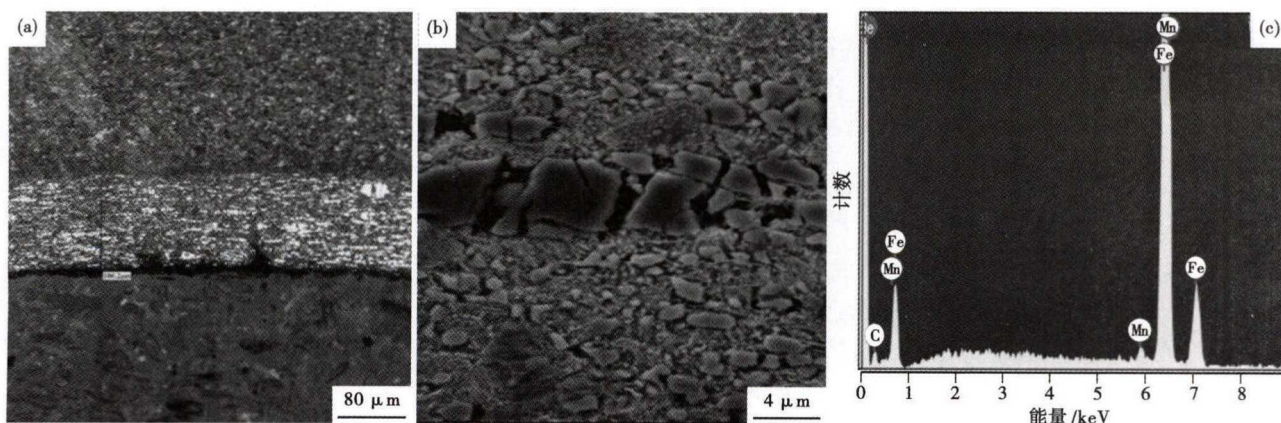
在试样缺陷处取样,酸浸后进行金相组织分析,其形貌如图 2(a) 所示。由图 2(a) 可看出,在扁钢丝的近表面存在一厚度约为 110 μm 的白色条带状异常组织区域,而裂纹主要发生在异常组织区域内。对近表面异常组织进行局部放大观察,发现白色条带状区域存在白色块状组织。

利用扫描电子显微镜对白色块状组织进行形貌及能谱分析,分析结果如图 2(b, c) 所示。从图 2(c) 能谱曲线可以看出,白色块状组织为铁锰碳化物。同样对裂纹附近组织也进行能谱分析,发现裂纹附近组织也同白色块状组织一样存在碳、锰元素的偏析。白色块状组织和裂纹附近组织光谱分析结果见表 2。

根据检测结果分析可知,65Mn 扁钢丝裂纹附近存在条带状分布的碳化物,而正常基体组织为索氏体。碳化物与索氏体相比硬度高、塑性差。因此,扁钢丝横裂的产生与盘条近表面条带状分布的白色碳化物有密切关系。在拉拔过程中由于白色碳化物与基体组织变形能力不一致,在白色碳化物处形成应力集中,从而碳化物与基体组织之间的界面被撕裂,形成微裂纹<sup>[2-3]</sup>。在后续连续轧制压扁加工中,微裂纹扩张、合并,形成连续密集的表面横裂纹。

图2 65Mn 钢 2.5 mm × 10 mm 扁钢丝裂纹处组织形貌(a),裂纹处异常组织 SEM 形貌(b)和能谱图(c)

通过分析可知,要减少或者杜绝连铸坯表面增碳现象,就要保证结晶器钢液面的稳定性。对于安钢 150 mm × 150 mm 铸坯具体改进措施如下:

(1)保持结晶器液面控制系统的稳定性,结晶器液面波动幅度 ≤ 5 mm。同时做好执行机构灵活性、伺服电机系统稳定性的检查和维护。

(2)保证浸入式水口插入深度。避免水口插入深度过浅后,出现钢液回流卷渣现象。

(3)在保证铸坯润滑时适当提高保护渣粘度。

(4)在调节水口渣线时,要适当降低拉坯速度。

(5)连铸开浇、终浇等非稳态浇铸铸坯要单独标识存放,可作为普通弹簧钢丝用铸坯使用。
