## 模具钢 4Cr5MoSiV1 超声探伤缺陷的分析和工艺改进

吕安明

(山东钢铁集团日照有限公司生产部,日照 276805)

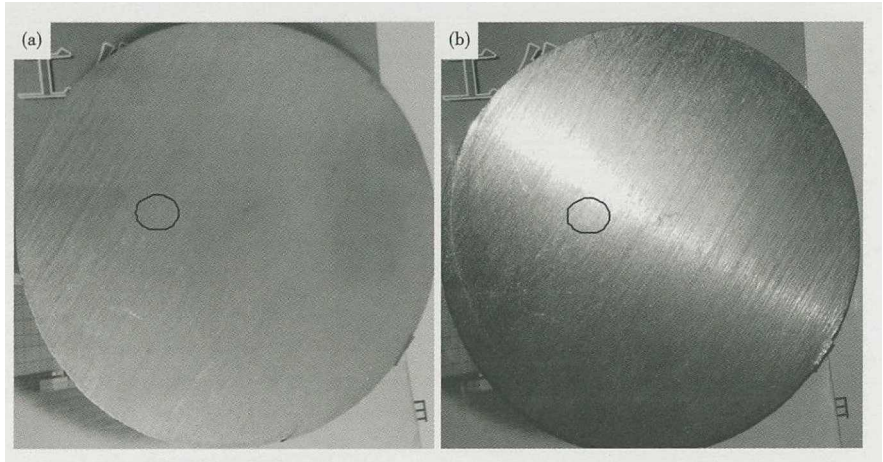
Φ160 mm 轧材探伤缺陷达到 Φ5 mm 部位锯切取低倍试样,并采用 1:1 的硝酸溶液浸湿 4 h,进行缺陷宏观形貌观察。1<sup>#</sup>与 2<sup>#</sup>试样横截面的低倍照片可见,缺陷位于材中心部位存在不连续、短条状的微裂纹,裂纹长度 1 ~ 2 mm,如图 1 所示。

图1 Φ160 mm 棒材试样 1#(a)和 2#(b)低倍形貌

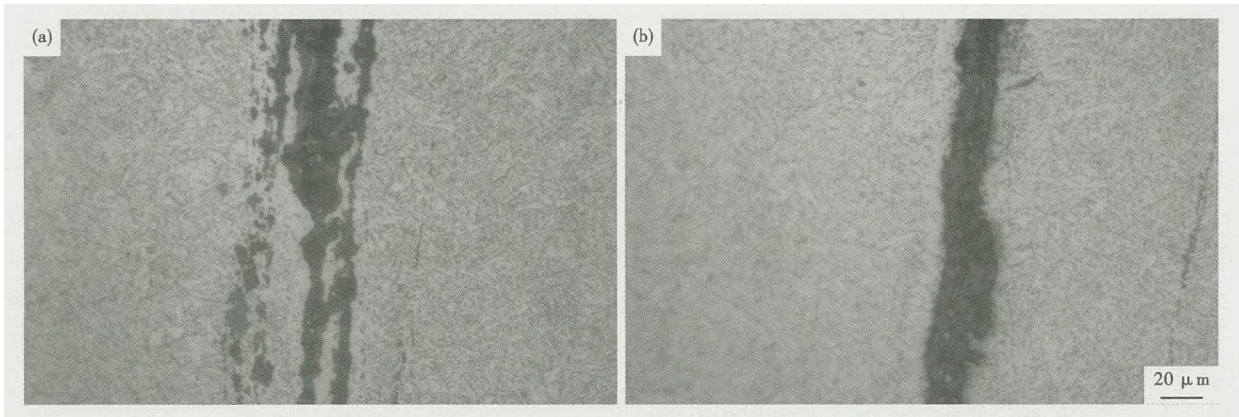
将试样制成金相样后在光学显微镜下观察,1<sup>#</sup>试样金相组织正常,裂纹长度由 1 ~ 2 mm,裂纹没有脱碳,裂纹周围分布有小孔,直径从 22 ~ 95 μm;从 2<sup>#</sup>试样金相图看出周围组织正常,裂纹总长度约有

2 mm,周围存在细小孔洞。见图2。

图2 1#(a)和 2#(b)试样裂纹形貌

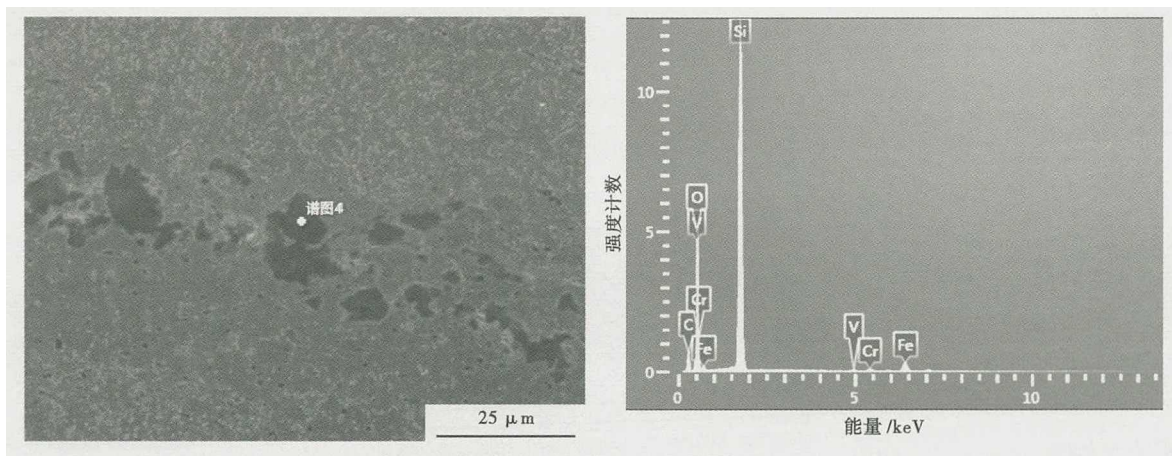
电镜扫描1#试样,图3,裂纹及孔洞处均为 Fe、C、Si、Mn、Cr、V 元素,无其他元素,见表2。

图3 1#试样缺陷形貌和 EDS 图谱 (SEM)

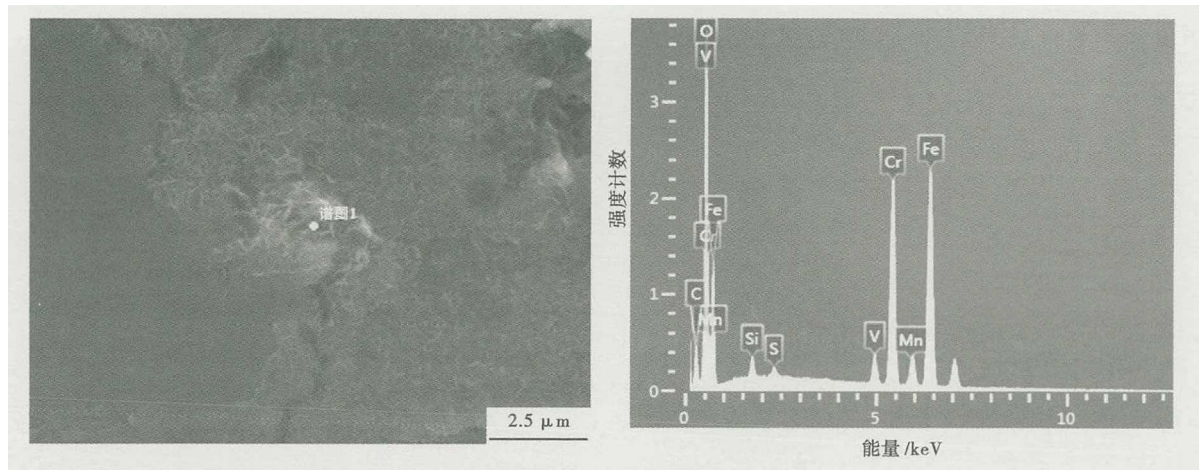
2#试样电镜扫描,图4,裂纹及孔洞处均为 Fe、C、Si、Mn、Cr、V 元素,存在微量 MnS 夹杂,见表3,试样缺陷为明显的疏松挤压痕迹且裂纹处有未压合的孔洞。

图 4 2#试样缺陷形貌和 EDS 图谱(SEM)  
Fig. 4 Morphology and EDS patterns of sample No. 2 defects, SEM

2#试样电镜观察到了 MnS 夹杂物,该炉次钢水中 S 与正常炉次比偏高达到了  $8.3 \times 10^{-5}$ , S、Mn 等易偏析元素会在凝固末期向钢中的疏松、偏析等薄弱部位聚集遗留在疏松孔内造成疏松孔,在锻造过程中不能焊合,在受到的外部较大的轧制力时,产生裂纹会导致探伤不合格<sup>[8]</sup>。

(1)控制钢水成分[S] ≤ 3 × 10<sup>-5</sup>, [P] ≤ 7 × 10<sup>-5</sup>,从而提高[Mn]/[S]比,从而减少晶界处 MnS 夹杂物形成,同时减少铸坯心部 P S 易偏析元素的含量。

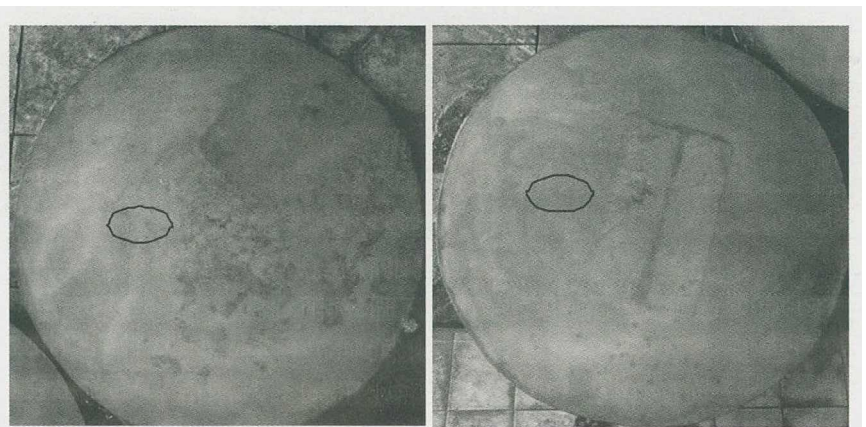
流连铸坯低倍,图 5,确实存在中心疏松与缩孔,见表 4。通过对该批次的 4Cr5MoSiV1 钢的生产过程情况进行跟踪调查发现:铸坯表面质量良好,浇注过程中,该炉次中间包钢水过热度偏高 8 ℃ 以上,且在该批次结束后的连铸设备检查中发现 2 流、5 流有喷嘴堵塞。浇注温度是影响柱状晶生长的重要因素,浇注温度越高,铸坯柱状晶越发达;二次冷却区域冷却不均匀,铸坯冷却质量差,造成铸坯在二次冷却区域产生回热较大,冷却强度降低,使柱状晶的形成不规则,生长较快的柱状晶连接在一起形成搭桥,若此时中心部位凝固而又无钢液补缩,则会产生疏松、偏析或微小缩孔<sup>[7]</sup>。

图 5 4Cr5MoSiV1 钢 Φ500 mm 圆坯低倍  
Fig. 5 Macrostructure of Φ500 mm round billet of steel 4Cr5MoSiV1

(2)稳定连铸“三恒”操作,液面波动控制在 2 mm 之内,Φ500 mm 断面圆坯拉速稳定在 0.35 m/min,过热度控制在 15 ~ 25 °C,生产前对二冷段所有喷嘴进行检查,确保喷嘴通畅、二冷水冷却均匀。
