含硫 45 钢铸坯缺陷分析与工艺优化

摘 要 含硫 45 钢($\% : 0.42 \sim 0.50\text{C}, 0.17 \sim 0.37\text{Si}, 0.50 \sim 0.80\text{Mn}, \leq 0.035\text{P}, 0.035 \sim 0.045\text{S}$)的 $\Phi 44$ mm 轧材探伤合格率低, 轧材表面存在裂纹缺陷, 通过分析是由 150 mm \times 150 mm 铸坯缺陷导致的。对铸坯表面酸洗发现裂纹缺陷, 采用金相显微镜对裂纹进行分析。分析认为是由结晶器铜管 R 角太小、角部冷却太强、保护渣熔化不好、传热和润滑效果差以及二次冷却不均匀导致的。通过对结晶器铜管、保护渣及二次冷却水量进行工艺优化, 改善结晶器冷却传热和二段段喷淋冷却效果, 提高铸坯冷却均匀性, 使得铸坯缺陷明显改善, 轧材合格率大幅提高。

Analysis on Defects of Casting Billet of 0.45C Steel Bearing Sulfur and Process Optimization

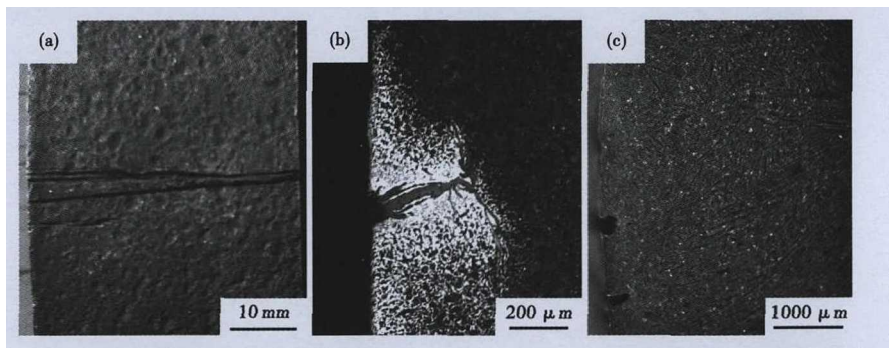
铸坯在轧制成 $\Phi 44$ mm 后轧材探伤合格率低, 对轧材缺陷处检查发现表面裂纹, 如图 1(a) 所示, 影响钢材的探伤合格率。对轧材横向裂纹用 4% 硝酸酒精进行腐蚀, 如图 1(b) 所示, 从高倍金相分析

看裂纹处存在严重的脱碳现象, 这主要是由于铸坯表面存在缺陷造成的^[1]。为进一步确认裂纹源对应铸坯的具体位置, 对试样进行苦味酸腐蚀, 结果如图 1(c) 所示, 从枝晶形貌上看该处裂纹所在位置对应方坯的角部。

图 1 (a) 轧材表面裂纹形貌;横截面表面裂纹形貌:(b) 硝酸腐蚀,(c) 苦味酸腐蚀
Fig.1 Surface crack of rolled product (a), morphology of surface crack at cross section of rolled product by nitric acid etched (b) and picric etched (c)

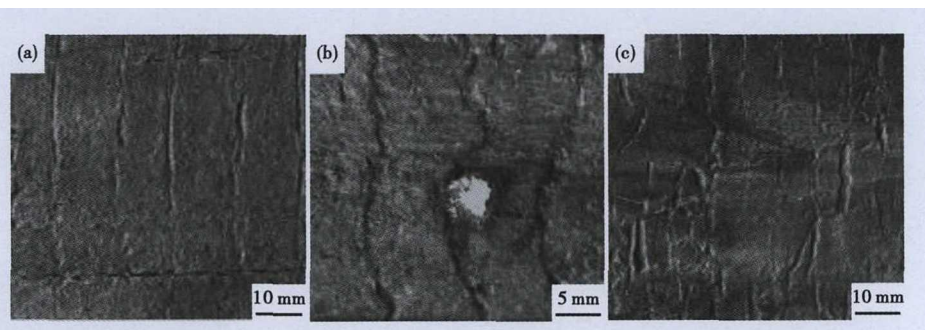
对铸坯取样进行表面酸洗, 如图 2 所示, 发现表面存在通长的纵向裂纹, 分布不规则, 铸坯表面中心和角部附近位置都有, 裂纹处有凹陷且无振痕, 周围有保护渣残余, 同时铸坯表面存在振痕不规则现象。为此, 通过对铸坯裂纹产生的原因进行分析, 提出相应的改进措施。

图 2 铸坯表面缺陷:(a) 表面裂纹;(b) 残余保护渣;(c) 不规则振痕
Fig.2 Defect of casting billet surface: (a) surface cracking, (b) residual shielding flux, (c) irregular vibration mark

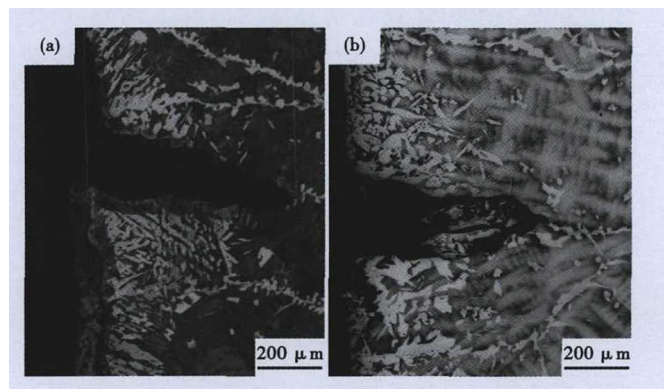
相分析,如图 3(a)所示,裂纹最大深度在 0.7 mm 左右,对高倍金相进行苦味酸腐蚀,显现出枝晶形貌,如图 3(b)所示,裂纹顺着枝晶生长方向,沿着晶界处扩展和延伸,根据裂纹的位置特点和表面情况,分析认为裂纹主要是由结晶器铜管、结晶器用保护渣和二次冷却等三方面原因造成的。

图 3 铸坯表面裂纹:深度测定(a);苦味酸腐蚀(b)
Fig.3 Surface crack of casting billet:(a) depth measurement, (b) crack dendrite, picric etched

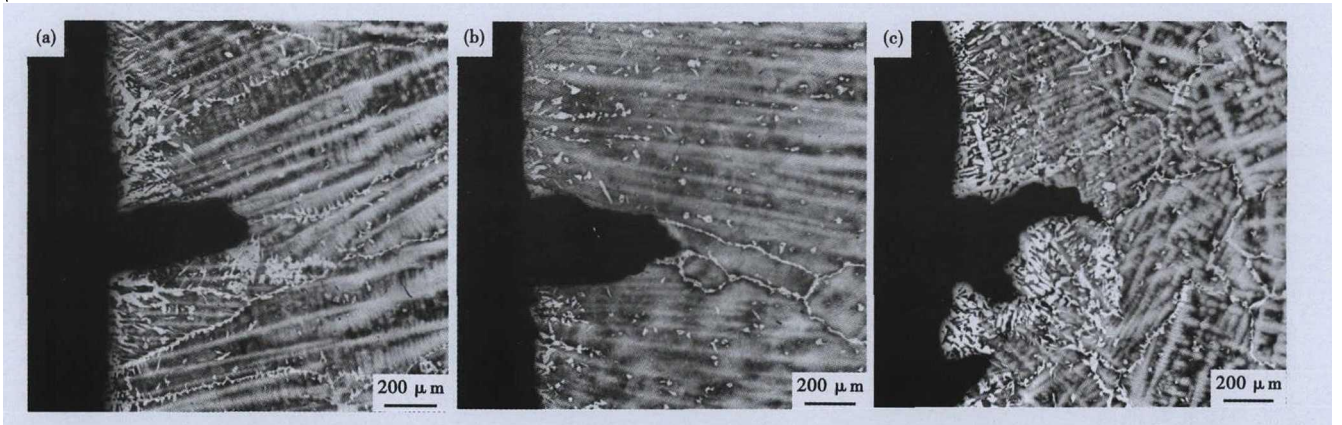
连铸生产过程中连铸坯柱状晶基本上是垂直于坯壳面方向生长的,生长过程中会使一些在晶间聚集,凝固前沿的低熔点化合物最终会在对角线交界处附近汇聚,促使对角线和晶间塑性和强度都大大降低^[2]。目前使用的结晶器铜管的 R 角为 8 mm,角度偏小造成铸坯角部受两面的冷却较快,与表面中心区域冷却强度不同,导致铸坯表面整体冷却不均匀,产生热应力,塑性和强度较低的晶间因此形成裂纹^[3],如图 4(a)所示。裂纹处伴随着坯壳凹陷产生,凹陷处涌入大量保护渣,传热冷却效果较差,会导致坯壳晶粒粗化^[4],当受到热应力作用时容易沿着晶界产生细微裂纹,当固液相变在晶界处受到热应力作用时裂纹就会沿着晶界和塑性及强度较低的晶间扩展延伸。

图 4 铸坯角部表面裂纹(a);铸坯中间纵向表面裂纹(b);铸坯近边部表面裂纹(c)

由粘度太小以及熔化温度偏低熔化速度较快造成的^[6]。粘度太小会造成渣膜过厚,使润滑和传热不良。保护渣的熔化温度过低,熔化速度加快,液体渣层增厚,流入结晶器与铸坯之间的液体保护渣增加。保护渣膜增厚,一方面保护渣膜增厚使得坯壳冷却较慢,晶粒粗大^[4],如图 4(b)所示,铸坯晶界强度降低,另一方面铸坯传热受到影响,铸坯温度升高,坯壳较薄。

当铸坯因方坯角部冷却自身原因及铸坯表面液渣层厚度不均匀导致在结晶器内冷却不均匀,产生应力使得晶界强度较弱位置沿着枝晶方向形成裂纹,硫化物偏析使得晶间强度再次降低,导致裂纹沿着枝晶方向扩展延伸^[3]。裂纹处有凹陷证明保护渣润滑不好,渣厚不均,铸坯下行阻力较大,表面受应力作用,由于表面晶粒粗大强度降低,同样会导致裂纹产生。

根据数值模拟结果,铸坯出结晶器存在较大的回温,当铸坯冷却不均匀时,会产生热应力,由于硫化物偏析,晶界塑性和强度较低,裂纹沿着晶界处扩展和长大,如图 4(c)所示,裂纹沿着晶界处进行延伸。

铸坯角部受两面冷却,冷却较强,导致铸坯整体冷却不均匀,为提高铸坯角部冷却均匀性,优化铜管设计,将铜管的 R 角由 8 mm 改为 12 mm,使铜管角部和整体传热更均匀。对改进后铜管生产的铸坯表

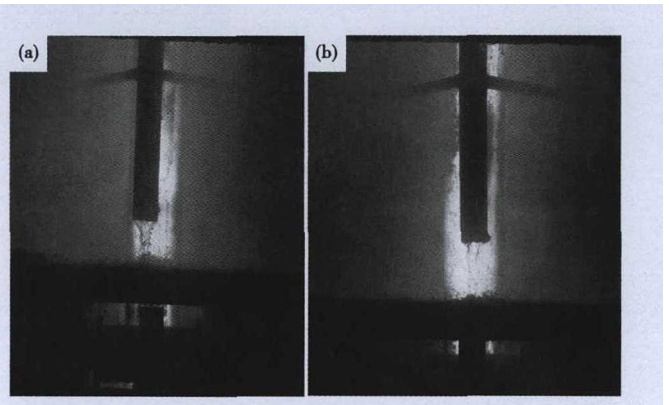
铸坯出结晶器后冷却过程中固液相变,奥氏体向铁素体转变。现场生产过程发现二冷区喷嘴不对中,二冷足辊段水压偏低,水雾化冷却效果不佳,水未能均匀喷到铸坯表面,铸坯表面温度偏高不均匀,如图 5(a)所示,多方面因素使得铸坯在二冷段冷却不均匀。

图 5 工艺优化前(a)和二次冷却优化后(b)活动段下口铸坯表面温度情况

为改善二冷段冷却效果,做好喷淋架对中,喷嘴清理维护工作,将二冷比水量从0.35 L/kg提高到0.45 L/kg。跟踪生产过程,发现足辊压力从原先的0.12 MPa提高到现有0.36 MPa,实际喷淋雾化效果较好,二冷活动段下口铸坯表面情况如图5(b)所示,铸坯温度分布均匀。

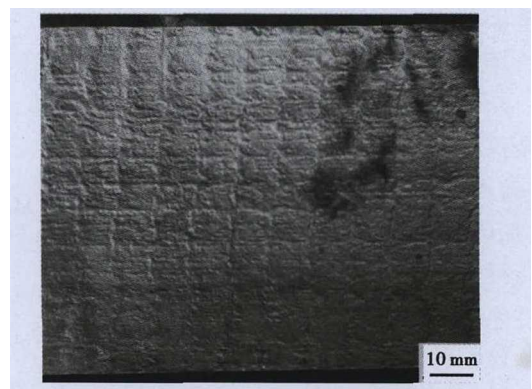
图 6 铸坯表面形貌,结晶器铜管 R 角半径 12 mm

面进行酸洗,如图6所示,未发现明显的铸坯角部裂纹和凹陷。

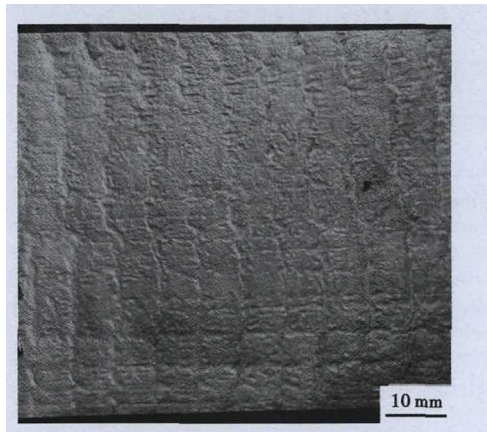
对改进后的保护渣进行试用后未发现铸坯表面有裂纹缺陷和保护渣残余,振痕规则,如图7所示,保护渣起到了良好的润滑和传热作用,渣量消耗和渣层厚度比较合理。

图7 结晶器保护渣优化后铸坯表面低倍

为保证保护渣具有较好的润滑和传热效果,对厂家提出相应的要求进行保护渣优化,设计合理的熔化温度、渣量消耗和渣层厚度,优化后的保护渣主要成分和性能指标如表3所示^[7]。
