风电齿圈用钢 F42CrMo4 探伤缺陷分析和工艺改进

(山钢股份莱芜分公司特钢事业部, 莱芜 271105)

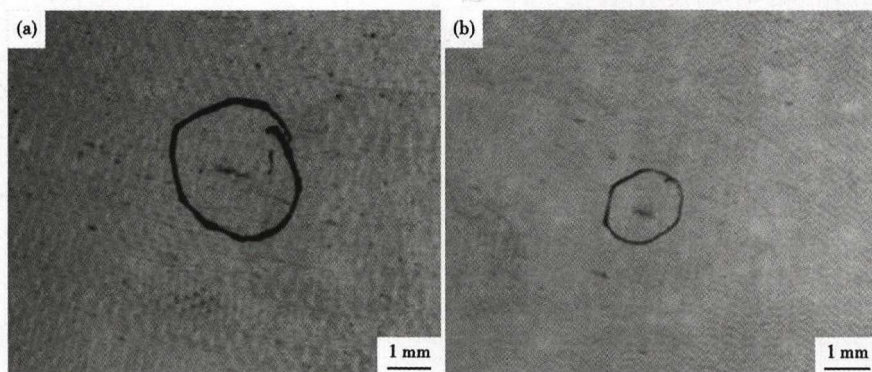
切取两块金相试样,沿厚度方向进行酸洗,发现在 2 块试样在深度 50 ~ 70 mm 均存在不连续、短条状的微裂纹,如图 1 所示。

图 1 F42CrMo4 钢齿圈锻件裂纹形貌:(a) 试样 1;(b) 试样 2

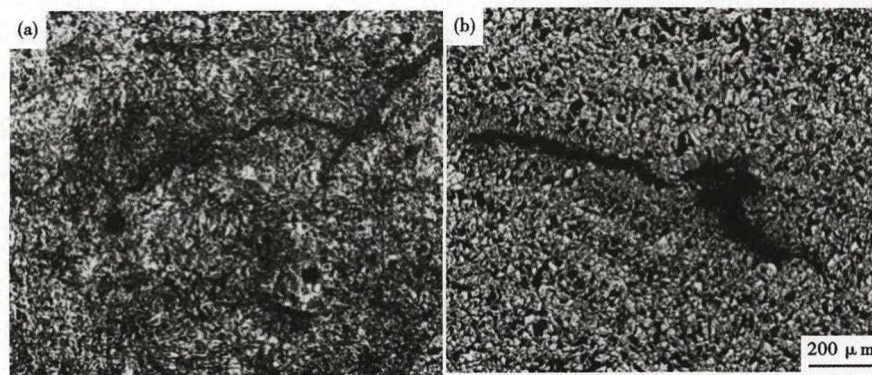
在低倍试样的缺陷部位制取高倍试样进行金相检验,见图 2。从高倍照片观察,缺陷为细短裂纹,裂纹长度约 1 ~ 2 mm,裂纹两侧无脱碳现象,钢基体组织正常,见图 2。

图 2 F42CrMo4 钢齿圈裂纹微观形貌:(a) 试样 1;(b) 试样 2

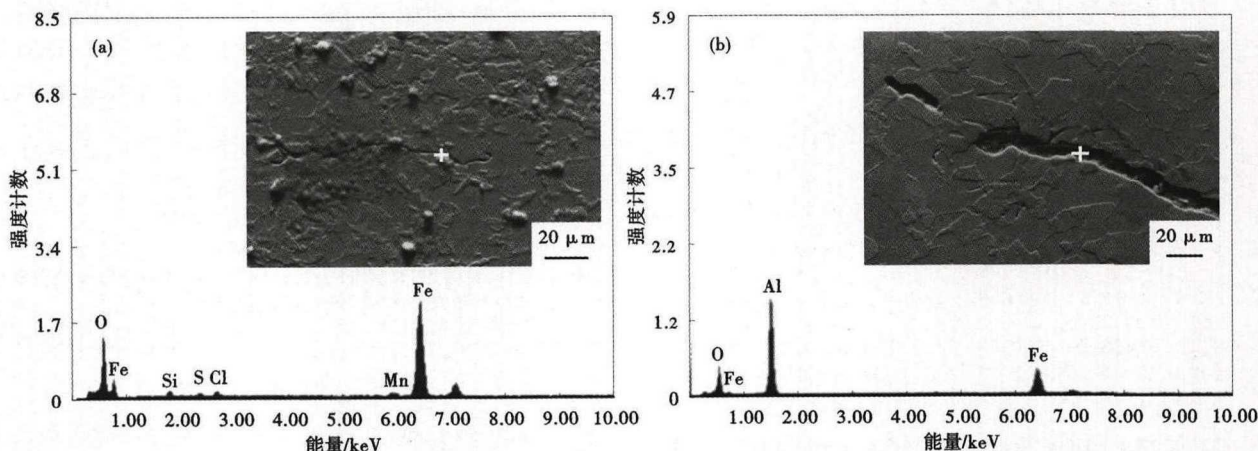
(1) 试样电镜扫描存在微量 MnS 夹杂,试样典型的缺陷为图 3 显示的集中的沿晶成簇状裂纹,有明显的疏松挤压痕迹且裂纹处有未压合的孔洞;

(2) 试样进行扫描电镜和能谱分析检验,在缺陷处发现有夹杂物缺陷,裂纹内夹杂主要为 Al 元素,并含有少量的 O、Fe、Ca 元素,为典型的氧化铝类夹杂物。

图 3 F42CrMo4 钢齿圈裂纹电子衍射分析:(a) 试样 1;(b) 试样 2,SEM

从(a)试样1探伤缺陷做出的金相及电镜扫描来看, 试样裂纹内夹杂物为FeO, 含有微量的Mn、S、Si元素, 主要是铸坯凝固过程中的选分结晶造成的。S、Mn等易偏析元素会在凝固末期向钢中的疏松、偏析等薄弱部位聚集, 形成较多的杂质元素。缺陷产生的原因: 疏松孔洞未能焊合造成的缺陷。连铸坯凝固缓慢的区域因微观补缩通道堵塞而在枝晶间及枝晶的晶臂之间会形成细小空洞, 疏松的宏观端口形貌与缩孔相似, 微观形貌为分布在晶界和晶臂间, 伴有粗大树枝晶的显微空穴^[4]。疏松是选分结晶造成的铸坯常见缺陷, 加上S、Mn等元素容易在此部位偏聚, 容易在锻造过程中诱发裂纹的萌生和扩展, 从而导致锻件探伤不合格^[5]。

从(b)试样2探伤缺陷做出的金相及电镜扫描来看为氧化铝夹杂缺陷, 氧化铝类夹杂物的形成十分复杂, 涉及脱氧、精炼、浇注各个过程及这些过程中使用的辅料^[6-7]。氧化铝类夹杂属于脆性夹杂物, 与钢基体相比呈硬脆性^[8]。热加工时该类夹杂物形状和尺寸都不变化, 但可能沿加工方向成串排列或成点链状。由于脆性夹杂与钢基体的流动能力不同, 不能随基体材料变形, 其与基体界面的结合能力很差, 两界面非常容易脱开并形成微裂纹^[9-10], 导致探伤不合格。

中氧化夹杂物含量; 保证钙处理效果, 钢水在LF出站前喂入钙线0.50 kg/t钢进行钙处理, 钙处理后软吹氩时间 ≥ 10 min。

改进VD后软吹工艺, 氩气流量由原来的全程 2×25 L/min调整为较大氩气流量(2×30 L/min)软吹10 min、小氩气流量(2×20 L/min)软吹10~20 min的分段软吹模式, 提高了夹杂物去除能力, 保证软吹时间大于20 min。

稳定气体含量控制, 钢水的真空处理时间由改进前22 min改为27 min, 真空处理氩气流量由改进前的 2×100 L/min调整为 2×150 L/min, $[N]$ 、 $[H]$ 、 $[O]$ 由改进前的 $[N] \leq 80 \times 10^{-6}$ 、 $[H] \leq 1.5 \times 10^{-6}$ 、 $[O] \leq 20 \times 10^{-6}$ 降低到 $[N] \leq 75 \times 10^{-6}$ 、 $[H] \leq 1.2 \times 10^{-6}$ 、 $[O] \leq 15 \times 10^{-6}$ 。

中间包钢水温度控制按照低过热度原则, 由改进前的第1炉控制在 $35 \sim 45$ ℃, 第2炉控制在 $25 \sim 35$ ℃, 正常炉次控制在 30 ℃以下改为第1炉控制在 $30 \sim 40$ ℃, 其余炉次控制在 $10 \sim 18$ ℃。开浇前对喷嘴检查确认, 及时更换堵塞的喷嘴, 保证二次冷却区域冷却均匀。
