## 20 钢管外折缺陷原因分析及改进措施

**摘 要** 采用酸洗、形貌观察和金相分析等方法对 20 钢管外折缺陷原因进行了研究。结果表明, 连铸坯皮下气泡和针孔缺陷导致了圆钢表面纵裂纹, 圆钢表面纵裂纹是导致钢管外折缺陷的直接原因。通过将钢中酸溶铝含量由 0.006% ~ 0.010% 提高到 0.010% ~ 0.020%, 连铸拉速稳定在  $(1.8 \pm 0.03)$  m/min, 过热度控制在 15 ~ 30 °C 和环形加热炉温度由 1 250 °C 提高到 1 270 °C 等措施, 20 钢管一次合格率由 47.01% 提高到 96% 以上。

## Forming Cause Analysis on Outer Fold Defects of 0.20% C Steel Pipe and Improvement Measures

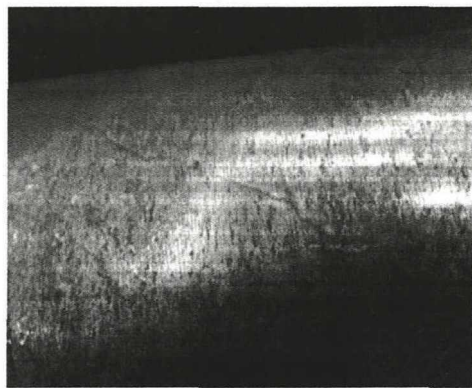
裂纹呈螺旋状在钢管外表面上延伸。螺旋状裂纹的出现要求金属必须存在沿钢管圆周切线方向的流动, 而切向的金属流变过程只有在穿孔工序上才有。这说明该种缺陷是在穿孔过程或更早的工序中出现的。在穿孔工序以后, 所有的加工过程都是沿钢管纵向延伸变形的, 不存在切向变形的条件, 自然也就不会产生螺旋状的缺陷。20 钢钢管表面螺旋状外折形貌及其金相组织分别见图 1, 图 2。

图 1 20 钢钢管表面螺旋状外折缺陷宏观形貌

由图 1, 图 2 可见, 20 钢管表面螺旋状外折缺陷根部的脱碳层厚度明显高于钢管表面的脱碳层厚度, 这是由于穿管前圆钢表面存在裂纹, 在穿管前的环形加热炉中加热时, 圆钢表面更容易发生氧化反应, 脱碳层较薄。裂纹处则更容易发生脱碳反应, 脱碳层较厚<sup>[3]</sup>。这种现象也是与缺陷出现在穿孔或穿孔之前工序的判断结果相一致的。因此, 20 钢管表面螺旋状外折缺陷产生原因分析的重点就集中在穿孔及其之前的工序, 所以有必要检测圆钢表面是否存在裂纹类缺陷。

(1)提高钢中酸溶铝含量降低钢中氧含量,将酸溶铝的控制范围由 0.006% ~ 0.010% 提高到 0.010% ~ 0.020%。

(4)利用连铸坯低倍检验结果,确定合理的连铸机拉速和钢水过热度,拉速为  $(1.8 \pm 0.03)$  m/min,过热度在 15 ~ 30 ℃。

(5)稳定生产节奏,延长管坯在环形加热炉中的加热时间。随着加热时间的延长,纵裂纹随周围的金属逐渐氧化而脱落。将目标温度由 1 250 ℃ 提高到 1 270 ℃,加热温度的升高可部分消除部分纵裂纹,从而降低了外折缺陷的比例。

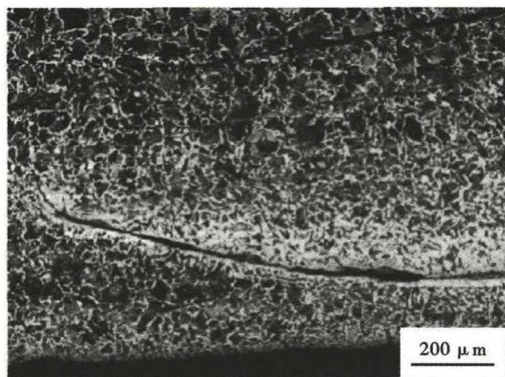
图 2 20 钢管表面螺旋状外折缺陷的金相组织

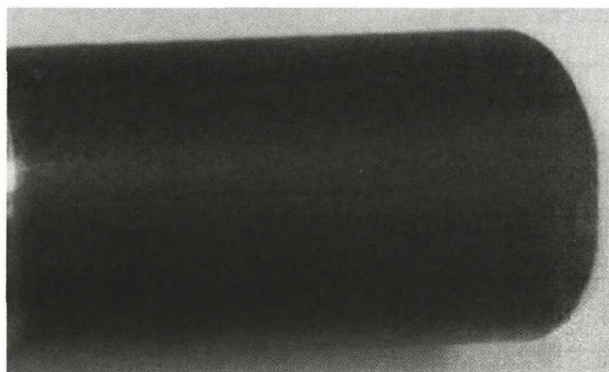
了解 20 钢圆钢的表面质量, 将 20 钢圆钢表面进行酸洗, 发现表面有纵裂纹, 且沿轧制方向分布。对裂纹部位取样进行高倍检验, 结果显示裂纹的深度在 200 μm 左右。圆钢的表面裂纹将直接导致钢管外表面的严重缺陷。因为即使较细小的裂纹, 经过斜轧穿孔, 裂纹处受到一定的横向应力, 也会使裂纹进一步扩展, 最终形成明显的螺旋状折叠, 如果圆钢裂纹较深, 还会造成钢管管壁穿孔。经过检验得出结论, 穿管后形成的外折缺陷的根源是轧制坯表面的纵裂纹。20 钢轧制坯表面裂纹形貌及其金相组织分别见图 3, 图 4。

根据轧制变形理论, 连铸坯的中心缺陷轧制成圆钢后不会表现为表面裂纹, 而连铸坯皮下裂纹主要是由连铸坯表面温度反复变化而发生多次相交, 裂纹沿 2 种组织交界面扩展而形成的<sup>[4]</sup>。假如皮下裂纹能够轧制形成圆钢的表面裂纹, 则圆钢裂纹的根部应该是呈尖形并有向内延伸的趋势的。另外, 由于该缺陷级别较低, 出现炉次很少, 排除其形成圆钢裂纹的可能性。连铸坯表面和皮下气孔轧制后可能延伸为圆钢表面直线裂纹, 故应严格控制与钢水

图 3 20 钢轧制坯表面裂纹宏观形貌

20 钢的原连铸拉速为  $(1.9 \pm 0.03) \text{ m/min}$ , 过热度为  $15 \sim 40^\circ\text{C}$ , 铸坯有皮下裂纹缺陷。为了追溯轧制坯表面裂纹<sup>[5]</sup>的来源, 将同一浇次未穿管的轧制坯进行酸洗, 发现连铸坯表面确有皮下气泡和针孔缺陷, 皮下气泡深度为  $1 \sim 2 \text{ mm}$ 。为查明针孔深度, 将连铸坯表面用铣刀铣去  $1 \text{ mm}$ , 连铸坯表面仍有残余针孔, 深度为  $0.5 \sim 2.0 \text{ mm}$ 。连铸坯在加热炉中氧化烧损率按  $1.5\%$  计算, 则连铸坯表面氧化烧损深度在  $0.6 \text{ mm}$  左右。皮下气泡和针孔在加热炉中不能完全氧化烧掉, 且在加热过程中内壁被氧化形成氧化铁皮, 因为这种缺陷在轧制时无法焊合, 最终被拉长形成轧材表面纵裂纹。

(2)制定严格的炼钢原辅料管理制度,严禁将受潮后含水量高于 0.5% 的原辅料投入使用。

(3)优化长水口氩封,原用长水口氩封为内置式,缺点是钢包到中间包钢水增氮量在 0.001 0% 以上,保护浇注效果差。改为外置式氩封后,保证了保护浇注效果,钢包到中间包钢水增氮量小于 0.000 5%。

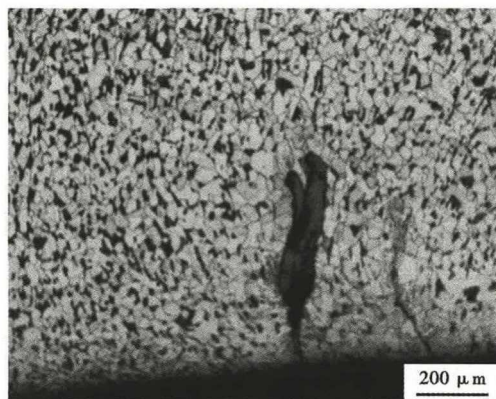
图 4 20 钢轧制坯表面裂纹的金相组织
