304L 不锈钢轧制边裂缺陷研究

摘要 钢厂采用立式连铸生产 304L 不锈钢,但在轧制过程中易出现边裂现象。本文采用化学成分分析、微观组织观察、能谱分析及高温力学性能检测等手段,对钢材组织、边裂部位的断裂形貌以及断裂部位存在的夹杂物进行了研究。结果表明 304L 热轧板的组织为奥氏体和铁素体。裂纹穿过两相组织并导致组织的压缩变形。裂纹内含有 CaO-SiO₂-Al₂O₃-MgO 复合型夹杂物,夹杂物含有 Na 元素和 K 元素。最终确定在生产过程中卷进的保护渣是导致钢材产生轧制边裂的原因。

Study on Edge Defects of Rolling 304L Stainless Steel

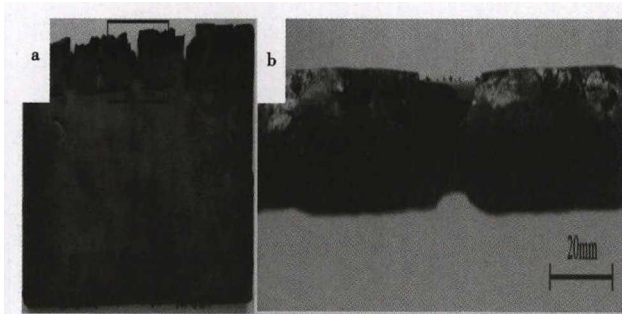
图 1 是 304L 不锈钢开裂热轧板的宏观形貌,可以看出 304L 热轧板开裂严重,呈碎边状。开裂断口呈斜坡状,断裂最深处有向基体延伸的裂纹,缺陷形

貌表现为边部金属的缺损,且在边裂处、近侧边上下表面均有不同程度不规则纵、横向裂纹,还有因金属脱落形成的缝隙,裂纹在轧板边部 40 mm 范围内,裂纹沿轧制方向延伸很长,基本呈水平状,沿板材宽度方向,裂纹宽度由边部向热轧板内侧逐渐变小。穿透性裂纹贯穿整个轧板,厚度达到 15 mm。

图 1 (a) 304L 开裂热轧板表面形貌 (b) 304L 开裂热轧板截面形貌

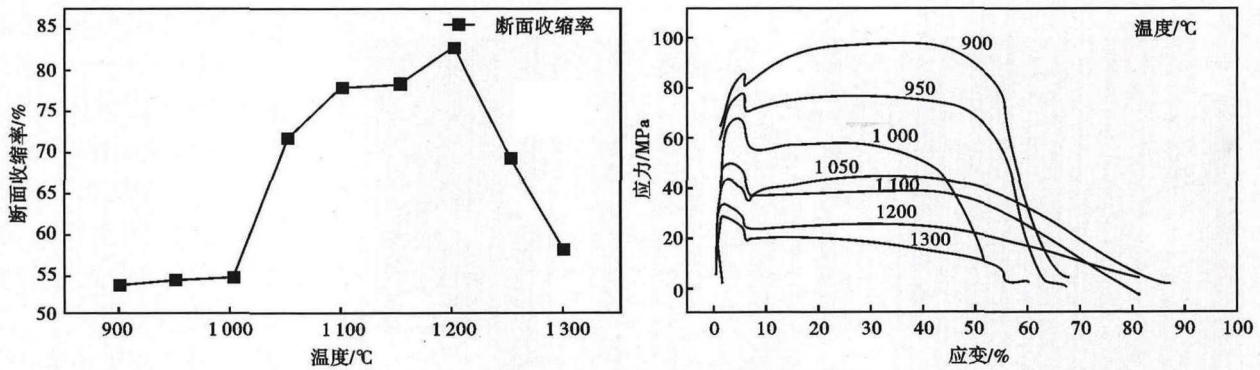
图 2(a) 是 304L 不锈钢断面收缩率,可以看到从 1 000 ~ 1 200 ℃,304L 不锈钢的断面收缩率逐渐变大。1 200 ~ 1 300 ℃ 断面收缩率逐渐变小,表明 304L 不锈钢的塑性、韧性逐渐变差。图 2(b) 是 304L 不锈钢应力应变曲线,从中可以看出,304L 不锈钢的抗拉强度和屈服强度均随温度的升高而不断降低,表明温度越高铸坯的高温强度越差。在 900 ~ 1 050 ℃,屈服强度和抗拉强度降低较快,在 1 050 ℃,屈服强度与抗拉强度约为 40 MPa。当温度大于 1 200 ℃,屈服强度小于 25 MPa,抗拉强度小于 30 MPa,且降低趋势平缓,表明铸坯在温度大于 1 200 ℃时,抵抗外力能力变差,易发生塑性变形,进而导致裂纹的产生。

图2 (a)304L 不锈钢断面收缩率(b)304L 不锈钢应力应变曲线
Fig.2 (a) Reduction of area of 304L stainless steel (b) Stress-strain curve of 304L stainless steel

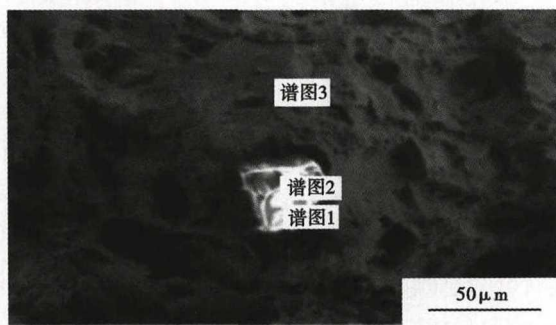
图 3 是 304L 不锈钢断口上夹杂物点扫描图像,从图中可以看到,在 304L 不锈钢断口上的韧窝峰上存在夹杂物,且夹杂物大小约为 40 μm。EDS 能谱分析表明其主要含有 O、Al、Si、Ca、K、Na 元素 (表 3),即为 CaO-SiO₂-Al₂O₃ 复合型氧化物,而 K、Na 元素是作为保护渣的特征元素存在^[18],可见夹杂物的形成与保护渣有关。

图3 断口上夹杂物点扫描图像
Fig.3 Spot scan image of inclusion at the fracture

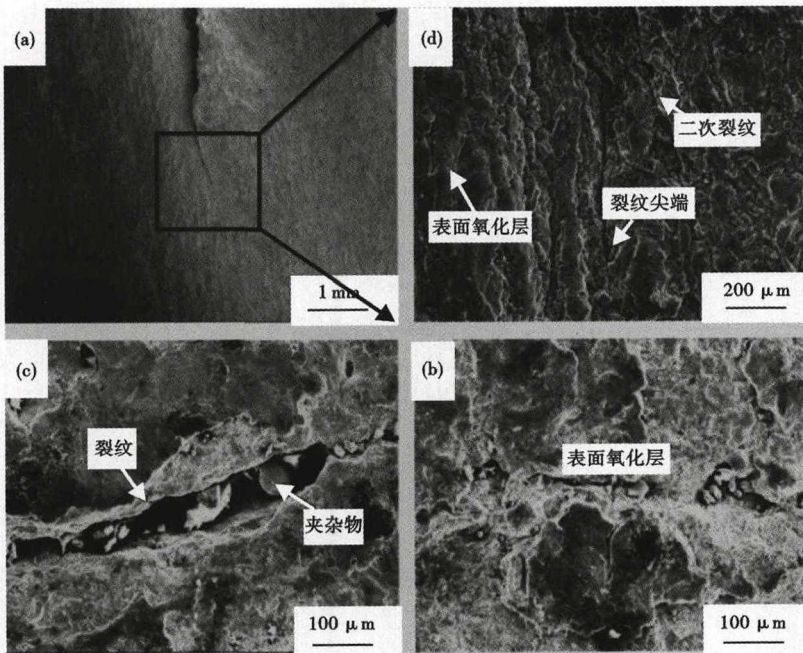
由图 4(a) 可看出,热轧板表面存在裂纹,裂纹由热轧板边部向基体内部延伸,裂纹宽度逐渐减小。较宽裂纹处两侧基体存在变形,右侧基体较左侧有明显突起,这是由于在轧制力的作用下,右侧基体产生压缩流动,向裂纹处倾斜,而由于裂纹宽度较大,未能全部覆盖。图 4(b) 是裂纹尖端处的放大图像,在主裂纹尖端存在二次裂纹,基体表面存在部分脱落后凹凸不平的氧化层。由图 4(c) 可以看出,裂纹达到 40 μm 宽,裂纹内部含有一些球形,碎渣型的颗粒夹杂物沿裂纹分布,部分夹杂物呈现碎裂状态。裂纹两侧也存在明显的夹杂物。图 4(d) 可看到热轧板表面有杂物,缺陷处的表面形貌有明显的分层,而且疏松、不致密,有脱落迹象。在局部脱落区域内存在更加细微的裂纹。这是表面在承受轧制压下的作用下,形成的表层氧化层的开裂。

图4 (a)304L 开裂热轧板表面裂纹形貌(b)裂纹尖端形貌(c)304L 开裂热轧板表面裂纹内夹杂物(d)304L 开裂热轧板表面氧化层

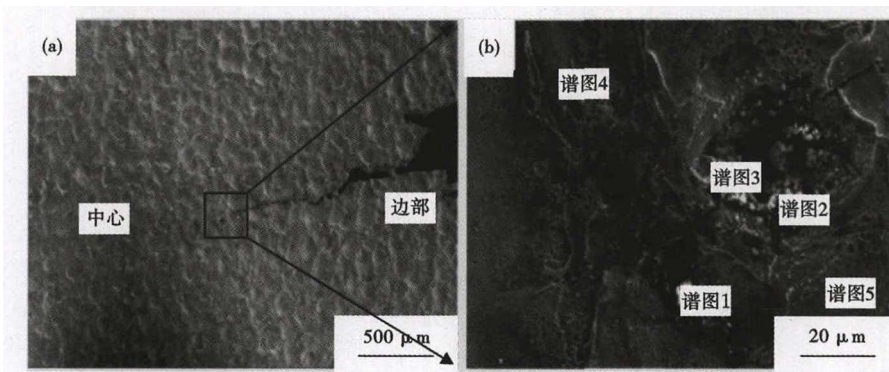
图5为304L 不锈钢边裂纹截面形貌,由图5(a)可见,裂纹深入基体内部约2 mm,裂纹宽度由边部向基体内部逐渐变窄,在热轧板边部呈现为“V”字型。在裂纹内部发现有大颗粒的外来夹杂物存在。在图5(b)裂纹尖端图中可以看到,在裂纹尖端存在一个夹杂物脱落形成的凹坑,凹坑直径50 μm左右,凹坑四周依旧存在破碎的颗粒夹杂物。裂纹穿过凹坑,在凹坑靠近基体内部处中断。利用EDS能谱仪对凹坑处夹杂物进行成分分析(表4),可以看出边裂部位夹杂物主要元素成分为O、K、Al、Ca、Si,夹杂物类型为CaO-SiO₂-Al₂O₃。一般钢材内生夹杂物尺寸较小,粒径大都在5 μm以下^[19-20]。在边裂部位发现50 μm的大型夹杂物,且由于Na、K为保护渣的特征元素,故认定保护渣是导致304L 不锈钢边裂产生的原因。保护渣以夹杂物的形式在钢板中滞留,是裂纹生成的发源地,并会在轧制过程中相互合并扩展,连接成裂缝,直至边部开裂。

图 5 (a)304L 开裂热轧板截面裂纹形貌 (b) 截面裂纹尖端点扫描及形貌
 Fig. 5 (a) Section crack morphology of cracked hot rolled 304L plate (b) Spot scan image and morphology of the section crack tip

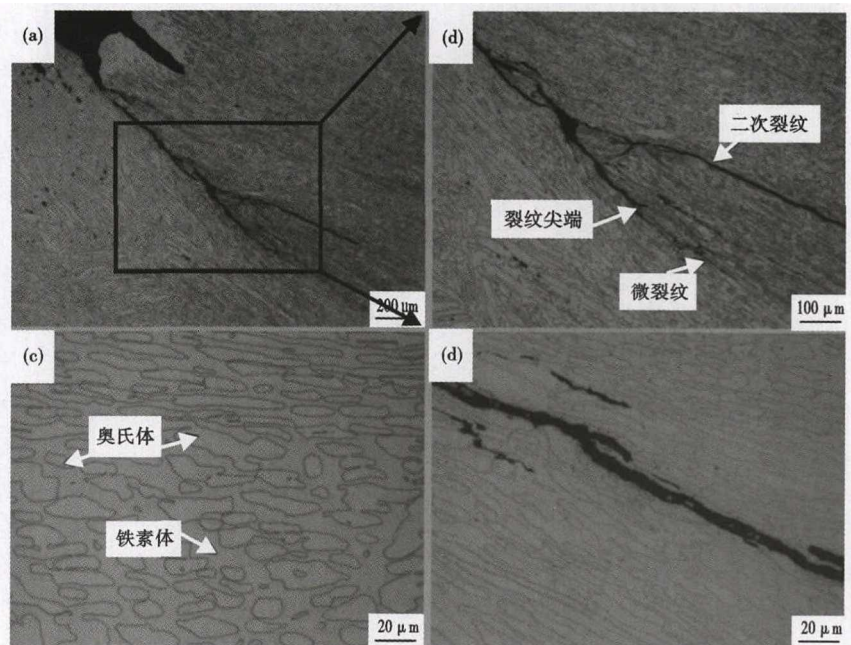
图6是304L 不锈钢裂纹组织形貌,从图6(a)中可以看出,裂纹在靠近热轧板边部处呈现V字型开口,靠

近边部处裂纹宽度较大,达到 100 μm,且有多处开口。裂纹在热轧板内部分布细长,并存在二次裂纹,二次裂纹与主裂纹相交处有裂纹坑存在。对红框内裂纹尖端进行放大观察,如图 6(b),发现裂纹两侧组织存在组织变形现象,且裂纹两侧组织相比于基体组织更为致密,显示为经过压缩以后形成的结果。

图 6(c)是 304L 热轧板正常基体组织与裂纹处基体组织图,图中浸蚀后呈岛状、条带状的白亮组织为奥氏体,颜色较暗的组织为铁素体,由于轧制作用,在倾轧力的作用下,铁素体和奥氏体呈现出一定的流向。组织中铁素体和奥氏体间隔分布,未发现奥氏体的异常长大现象,基本符合轧制过程组织要求。

从图 6(d)裂纹处组织图像中发现主裂纹阻断了铁素体、奥氏体组织的拓展,在裂纹内部存在杂质,并且存在二次裂纹与微裂纹穿过奥氏体组织与铁素体组

织。裂纹整体走向与两相伸展方向基本保持一致。δ 铁素体的存在对 304 不锈钢的热塑性非常有害,导致奥氏体/铁素体界面开裂^[17]。此处裂纹并非沿铁素体、奥氏体相界开裂,304L 不锈钢裂纹的产生与裂纹内及其附近夹杂有关。

图 6 (a)304L 热轧板裂纹组织 (b) 裂纹尖端组织 (c) 正常基体组织 (d) 裂纹处组织
 Fig. 6 (a) Crack structure of the hot rolled 304L plate (b) Structure of crack tip (a) Normal matrix structure (d) Crack structure

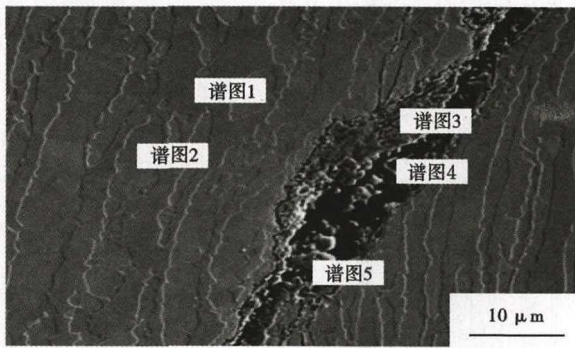
对图 7 内裂纹处夹杂进行 SEM、EDS 能谱分析(表 5),裂纹内部 C、O 元素的富集是冷镶嵌时,镶嵌料渗入到了裂纹内部的原因。确定裂纹内部存在

薄膜状氧化物,类型为 SiO₂-MnO-Cr₂O₃。SiO₂-MnO-Cr₂O₃ 型夹杂物在 304 热轧板中变化范围大,轧制之后呈长条形,其来源为钢液的二次氧化^[21]。而氧化物含有 Cr,则说明氧化物在高温过程中产生;裂纹延伸长度距离表面位置较短,则进一步说明最初这些氧化物均在材料的初始表面形成,后期加工进入材料内部;结合高温、氧化、裂纹扩展的长度特征可判断,裂纹是在连铸或者轧制过程产生。

图7 裂纹内点扫描
