马氏体钢 40Cr10Si2Mo 线材表面裂纹原因分析和工艺改进

孙增森 邱永田 姜方 白李国 张荣兴 王刚

(邢台钢铁有限责任公司不锈钢公司, 邢台 054000)

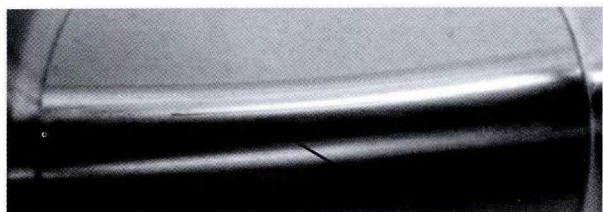
样品表面的裂纹呈断续的短裂纹或长裂纹,分布无明显规律,裂纹深度较深;由于样品经过了矫直研磨,裂纹形态整体呈沿纵向螺旋状,裂纹有截止端,表现出明显的应力释放特点。如图 1 所示。

图 1 40Cr10Si2Mo 钢 $\Phi 6.5$ mm 线材表面裂纹宏观形貌
Fig. 1 Macro-morphology of surface cracks of steel 40Cr10Si2Mo $\Phi 6.5$ mm wire rod

(1)宏观特点:样品表面的裂纹呈断续的短裂纹或长裂纹,分布无明显规律;由于样品经过了矫直研磨,裂纹形态整体呈沿纵向螺旋状,裂纹有截止端,表现出明显的应力释放特点。(2)问题试样的裂纹深度较深,开裂由外向内,垂直于线材横截面中心。(3)裂纹附近有脱碳现象。

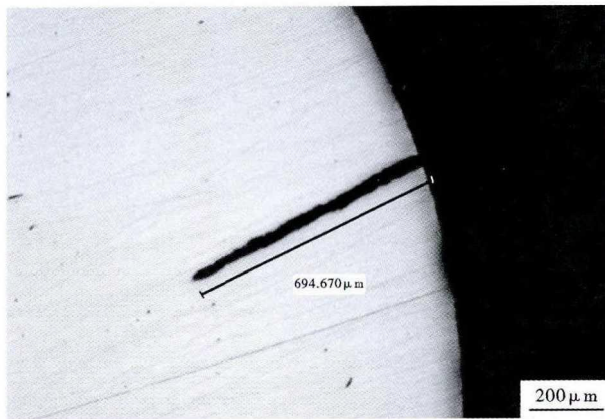
对 40Cr10Si2Mo 钢 $\Phi 5.65$ mm 磨光棒裂纹样品进行切割并制金相试样,观察其表面裂纹深度及形貌情况,如图 2 所示。

磨光棒表面裂纹深度较深,样品裂纹深度达 $694\ \mu\text{m}$,裂纹深度较深,开裂由外向内,垂直于线材横截面中心。

对试样进行腐蚀后观察金相组织,盘条的退火组织正常,金相组织为回火索氏体,裂纹深处附近的组织有脱碳现象。

图 2 40Cr10Si2Mo 钢 $\Phi 5.65$ mm 磨光棒断面表面裂纹形貌
Fig. 2 Morphology of surface crack at $\Phi 5.65$ mm polishing rod section of steel 40Cr10Si2Mo

结合 40Cr10Si2Mo 钢种特性,分析认为该裂纹为马氏体钢种线材在轧制后的冷却过程中冷却速度过快,产生的热应力、相变应力等综合作用所产生的应力裂纹。裂纹附近有脱碳现象,分析原因为 40Cr10Si2Mo 钢热轧线材的应力裂纹产生后,在后续退火过程中,退火温度较高,保温时间较长(900 ℃ 退火保温 6 h),从而产生脱碳现象^[8-10]。

经过工艺参数改进后,40Cr10Si2Mo 钢线材的终轧温度和吐丝温度均控制在 800 ~ 850 ℃,终轧温度和空冷段温度较之前要低 50 ~ 100 ℃。同时其他车间的斯太尔摩辊道较长,线材在缓冷辊道内以最低速度缓慢行进,在出辊道保温罩之前即已经完成了马氏体组织转变,最大限度地减少了残余热应力和相变应力对线材表面质量的影响。经检验,改进后的线材表面未发现开裂现象,退火后的组织为铁素体 + 球状碳化物,分布也比较均匀。

(3) 通过改进 40Cr10Si2Mo 钢的轧钢工艺参数,降低终轧温度和吐丝温度至 800 ~ 850 ℃,延长斯太尔摩辊道缓冷时间,改进后的线材产品表面未发现裂纹现象,退火组织均匀,线材表面质量问题得到有效解决。
