10B21 冷镢钢冶炼工艺优化实践

摘要 针对10B21含硼钢($\% : 0.18 \sim 0.23C, \leq 1.0Si, 0.60 \sim 0.90Mn, \leq 0.025P, \leq 0.020S, \geq 0.015Al, \geq 0.008B$)盘条表面铁皮疤缺陷及连铸坯角部表面裂纹进行了分析, 通过优化钢的成分控制($\% : 0.020 \sim 0.050Al, 0.03 \sim 0.05Ti, \leq 0.0060N, 0.0008 \sim 0.0012B$)提高拉速至2.3~2.4 m/min以保证铸坯过拉矫时温度 $\geq 980^\circ C$, 采取将连铸二冷比水强度由原1.29 L/kg降至1.05 L/kg等措施, 可以有效控制连铸坯角部表面裂纹的出现, 轧制后的盘条表面铁皮疤缺陷率由原来的15%降到1%以下。

Smelting Process Optimization Practice for Cold Heading Steel 10B21

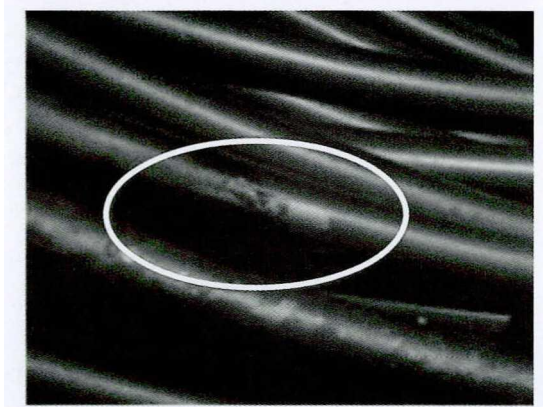
图 1 10B21 钢盘条表面铁皮疤宏观形貌

10B21 钢生产之初,采用 150 mm × 150 mm 连小方坯轧制盘条后,在成品检验环节盘条表面出现大量铁皮疤缺陷,宏观形貌如图 1 所示。对典型缺陷进行了金相检验,50 倍金相形貌如图 2 所示。

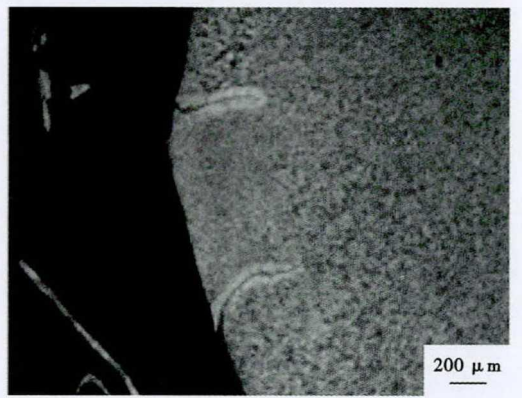
图 2 缺陷金相形貌,50X

通过高倍金相检验可以看出,缺陷处有指向圆心的扩展裂纹存在,深度在 0.60 ~ 0.75 mm;且周围带有明显的脱碳,深度 0.04 ~ 0.06 mm。盘条无缺陷表面位置脱碳深度为 0.05 ~ 0.08 mm,裂纹脱碳深度与正常表面脱碳深度吻合,基本可以确定铁皮疤缺陷源自轧制前的连铸坯缺陷。

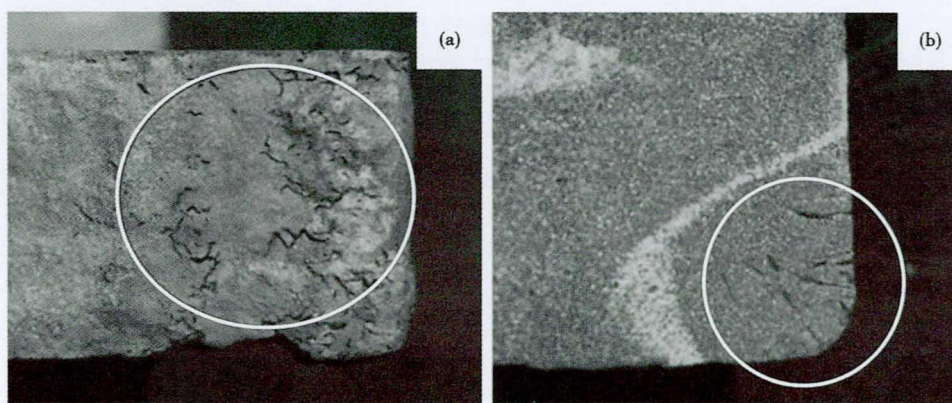
对同一炉次因轧制产生铁皮疤缺陷剔炉的其它钢坯在黑皮状态下进行了表面检查,表面并未发现肉眼可见的裂纹。但是,通过对连铸坯大量切取低倍进行酸洗后,发现部分低倍在连铸坯圆角附近表面和近皮下存在细小的裂纹,基本呈横向分布,如图 3(a)(b)所示。

图 3 10B21 钢 150 mm × 150 mm 铸坯表面(a)和横断面(b)裂纹宏观形态

通过电镜扫描分析,在裂纹处并未发现 Ca、Al、Mg 等夹杂元素和 Cu 元素,说明此裂纹缺陷并不是夹杂、卷渣或结晶器铜管磨损渗 Cu 引起。据文献报道,在含硼钢中,当 N 含量从 11×10^{-6} 提高到 49×10^{-6} 时,优先在原始奥氏体晶界出现大量细小 BN 沉淀。BN 析出会钉扎于晶界,导致晶界脆化,进而引起热塑性降低^[4-5]。

结合 10B21 钢中含 B 的特性,又由于细小 BN 采用一般的检测手段很难检测到,可以推测在图 3 的裂纹处不排除聚集了一定量的 BN。

文献[6-7]指出,连铸过程中矫直阶段的温度在 700 ~ 1 000 °C, BN 的析出温度在 900 ~ 1 150 °C,基本处于矫直的温度范围。在较快的冷速下,就会生成细小的 BN 析出物,并在晶界上析出,会起到钉扎晶界的作用,此时晶界无法发生迁移,只能滑移,若晶界上存在微孔或微裂纹,就会沿晶界相互连接或扩展。同时,B 元素加入碳钢中会粗化组织的晶粒,而钢的屈服强度和抗拉强度随着晶粒尺寸的增加而降低。考虑到组织变化的遗传性,在高温下,含硼钢的屈服强度和抗拉强度都要低于无硼钢,综上,在高温下,含硼钢比无硼钢更易产生裂纹。

为了脱氧充分,钢中Al含量按0.020%~0.050%进行控制;为了减少BN的形成,B成分按标准成分下限控制;通过采取避免转炉出钢散流、降低精炼送电功率及氩气搅拌强度等措施,控制N含量≤0.0060%;同时增加Ti控制进行固N^[8],如表2所示。

(2)控制中间包钢水过热度在35℃以下,提高拉速至2.3~2.4m/min,使钢水在较低温度下浇铸,更有利于加速钢水的凝固,降低B的偏析程度,同时保证拉矫温度≥980℃。

(3)降低二冷强度,将原来的强冷A组(比水量1.29L/kg)优化为中强冷B组(比水量1.05L/kg)。通过降低二冷区冷却强度,减少原始奥氏体晶界处细小BN的析出。
