SA-106B 无缝钢管热弯开裂原因分析与工艺改进

Analysis and Process Improvement of Hot Bending Cracking of SA-106B Seamless Steel Pipe

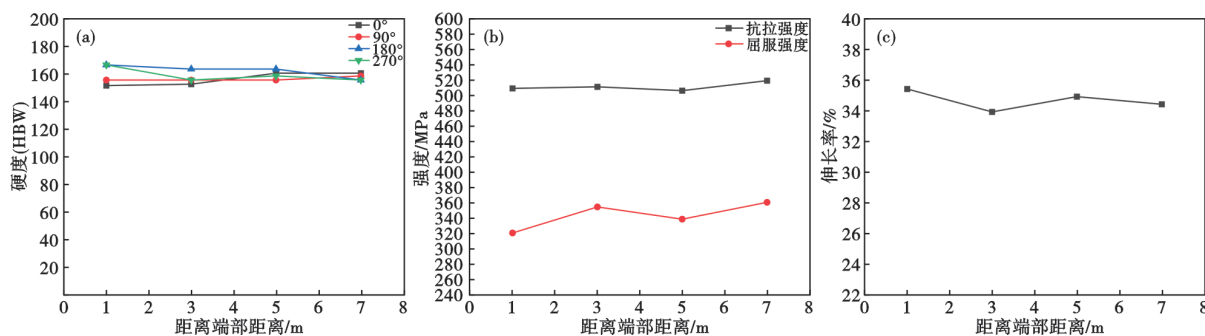
结果表明,在360°全长范围内的布氏硬度均匀,抗拉强度、屈服强度均满足标准要求,测试结果数值均在合理区间,试验结果如图2所示。未加工的钢管,1、3、5、7 m处的压扁试验均合格,钢管在冷态压至闭合后未发现裂纹、分层等缺陷,且与出厂检验结果一致,说明材料的冷塑性良好。

图2 未弯制加工的SA-106B钢管的力学性能:(a)表面硬度,(b)抗拉强度和屈服强度,(c)伸长率

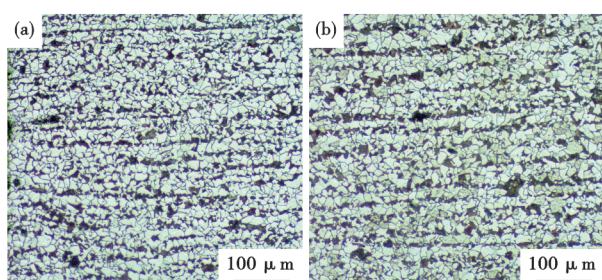
按照GB/T 13298—2015标准检验,组织为F+P,全长组织均匀,如图3所示。按照GB/T 6394—2017标准检验,晶粒度为8.0~7.0级;按照GB/T 10561—2023标准检验非金属夹杂物,A细、B细、D细、D粗评级为0.5级,A粗、B粗、C细、C粗为0级,DS评级为0.5级,质量正常。

图3 SA-106B钢管的金相组织:(a)1 m处,(b)5 m处

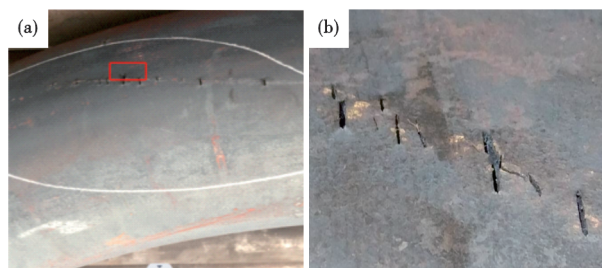
SA-106B钢试验钢管总长度约8m,其中热弯加工部位的距离端部长度约为2.7 m,开裂位置位于试验钢管热弯加工部位的外弧侧,外弧表面开裂处有多条横向细小裂纹,裂纹整体呈螺旋状分布,如图4(a)所示,裂纹附近有刮擦痕迹,且表面黏附有黄色斑点,如图4(b)所示。

图4 SA-106B钢管弯管裂纹宏观形貌:(a)裂纹整体呈螺旋状分布,(b)裂纹处的刮擦痕迹和黄色斑点

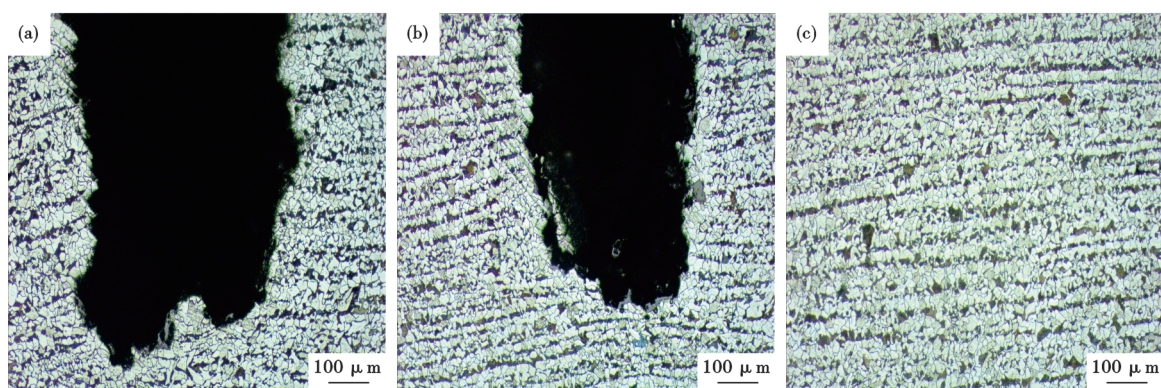
进一步对1#、2#试样分析,同时在远离热弯开裂部位,未加热处取样,编为3#试样,3个试样均用4%硝酸酒精溶液腐蚀4~5 s后,观察其组织情况,1#、2#试样裂纹处的组织均为铁素体+珠光体,3#试样的金相组织为铁素体+珠光体,如图5所示。根据文献^[5-6]可知,SA-106B钢正火状态下的显微组织为铁素体+珠光体,3#试样为正火态,1#、2#试验为900~950℃感应加热后弯制加工状态,两种状态下,试验的组织一致,均为铁素体+珠光体。

图5 SA-106B钢试验钢管的组织形貌:(a)1#试样,(b)2#试样,(c)3#试样

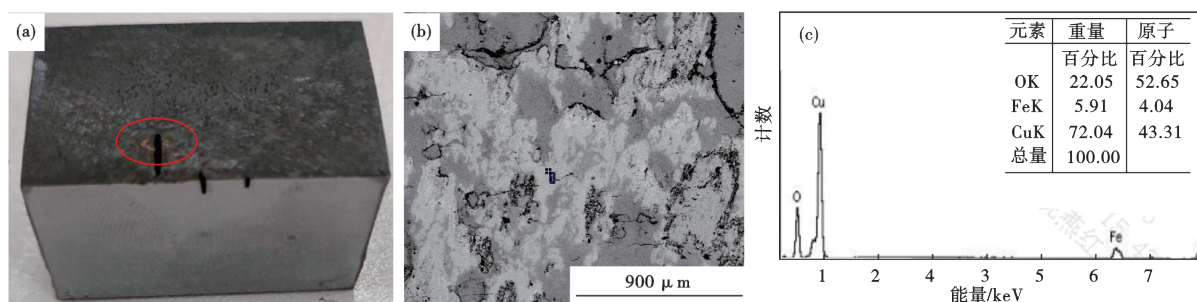
因裂纹周边有黄色斑点,为进一步确定黄色斑点的成分,对该黄色斑点进行电镜扫描及能谱分析,如图6所示,由能谱分析可知,存在Fe、Cu、O等元素,其中Cu、O含量远高于Fe,由此判定,试样裂纹周边的黄色斑点处的主要成分为CuO,另有少量铁的氧化物。

图6 SA-106B钢试样表面的黄色斑点(a)和黄色斑点处能谱分析(b)(c)

量为62%,结合矫直机的工作原理,钢管矫直过程中,钢管为螺旋式前进,外表面局部与该Cu件导筒发生摩擦,导致外表面局部有螺旋状摩擦痕迹,摩擦处粘有Cu,是导致弯管开裂的根本原因。为避免后期生产钢管与Cu件接触,同时,更好地保护钢管表面,防止受硬质材料摩擦污染表面,将矫直机后出口导筒材质更换为尼龙板。更换后再次安排SA-106B钢管批量生产,出厂检查表面,未再发现表面有Cu的黏附。对改进工艺后生产的这批SA-106B钢管的使用情况进行了跟踪,客户使用相同的热弯工艺生产,未出现热弯开裂现象。
