20 钢 Φ300 mm 圆铸坯中间裂纹成因分析和改善工艺措施

摘要 针对 20 钢 Φ300 mm 圆铸坯低倍组织出现中间裂纹的位置和形貌,结合连铸设备和工艺进行分析,得出结晶器内坯壳厚度不均匀,拉矫机矫直压力波动大,铸坯在受到热应力和矫直应力的作用下沿晶界开裂形成中间裂纹。通过改善结晶器软化水和连铸二冷水的质量,钢水过热度由 25 ~ 35 ℃ 降至 20 ~ 30 ℃,结晶器电磁搅拌电流由 550 A 降至 350 A,稳定矫直压力,铸坯矫直温度 ≥ 950 ℃,避免了圆铸坯中间裂纹的出现。

An Analysis on Cause of Formation of 0.20C Steel Φ300 mm Round Casting Bloom Intermediate Cracks and Improved Process Measure

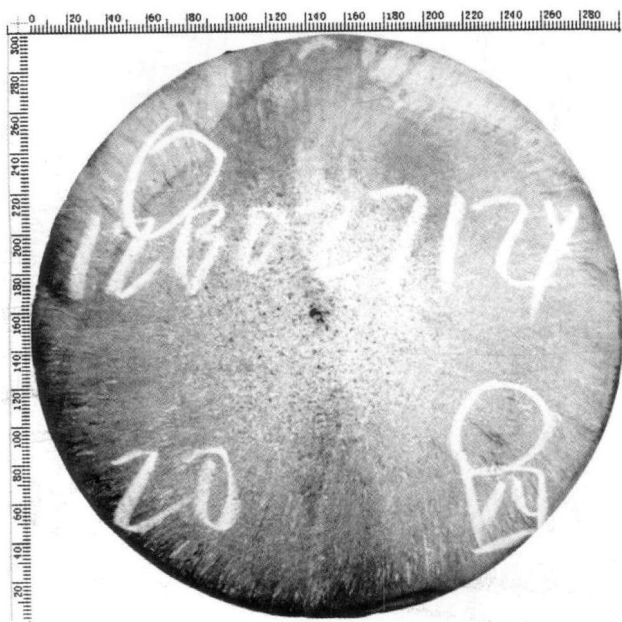
在 Φ300 mm 圆铸坯低倍上的中间裂纹位于距铸坯表面 15 ~ 25 mm 区域,长度在 3 ~ 5 mm,最长达 30 mm,中间裂纹在电磁搅拌电磁力下形成与直径方向呈一定的角度,中间裂纹评级 0.5 ~ 1.0 级(图 1)。

图 1 Φ300 mm 圆铸坯低倍中间裂纹, 0.5 级

Fig. 1 Morphology of intermediate cracks in Φ300 mm round bloom, rating 0.5

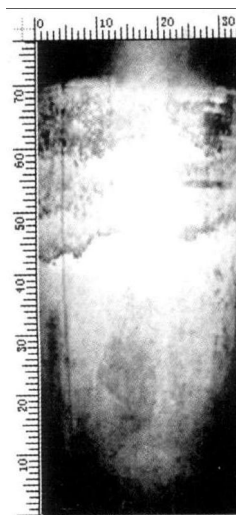
结晶器下线拆开的铜管外壁明显附着严重水垢(图 2), 检测当天生产用软水和二冷水水质不达标, 悬浮固体达到 46 mg/L (标准要求 ≤ 15 mg/L), 足辊表面水垢较厚。相关的研究表明, 0.1 mm 的水垢影响铜管 15% 的热量传递, 使出结晶器口的形成坯壳厚

度不均匀, 在足辊段受到较大拉坯阻力, 对凝固坯壳前沿产生极大的应力。

图 2 结晶器下线后铜管外壁形貌($L = 780$ mm, $D = 330$ mm)

Fig. 2 Morphology of outside wall of copper tube after casting, $L = 780$ mm, $D = 330$ mm

通过加强水质监测, 保证冷却水水质, 铜管水缝

控制在 3.25 mm,使结晶器内坯壳生长均匀。优化二冷配水,喷嘴均匀雾化有利于铸坯坯壳均匀生长,避免了铸坯表面回温过快,降低了连铸坯中间裂纹的产生。水质改善前后对比见表4所示。

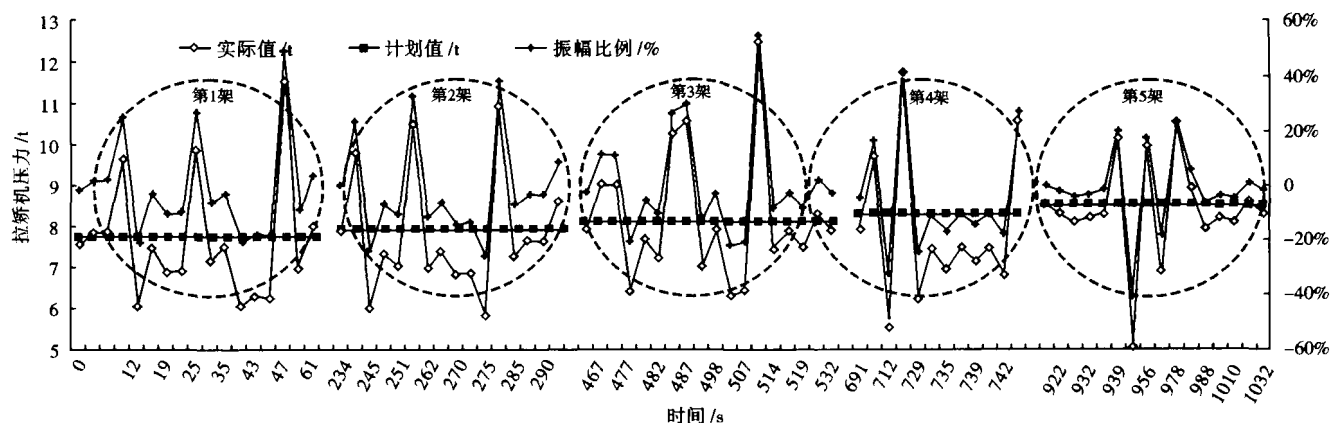
通过对产生中间裂纹几率较多的铸流分析, 正常情况拉矫机压力波动范围在 5% ~ 10%, 该铸流拉矫机压力出现大幅波动, 拉矫机压力波动范围超过 80%, 见图 3 所示。主要是拉矫机油质不达标, 液压站油温偏高在 50 °C 以上, 导致比例阀控制精度出现偏差, 圆铸坯在经过拉矫机的 1#、2#、3# 弯曲矫直时反复受到液压压力产生的机械内应力超过铸坯承受范围, 最终由微细裂纹扩展成中间裂纹。

图3 拉矫机液压力波动异常图

Fig. 3 Schematics of fluctuation of abnormal hydraulic force of withdraw straightening stands

前期投产设备调试准备不充分,焊接液压不锈钢管道时残留在管路内部的焊渣以及其他杂物对液压油质造成污染,正常要求的液压油油品要求达到 ≤7 级(NAS1638 标准),通过重新冲洗管路,油品等级达到 5 级,更换液压站油冷却器,换热面积增大 1 倍,液压站油温稳定控制在 40 ~ 42 ℃,每架拉矫机的液压压力波动范围控制在规定值内,铸流出现中间裂纹几率明显降低,同时椭圆度也有明显的改善。
