250 mm 铸坯红送工艺生产 Nb-V-Ti 微合金钢板表面裂纹分析

曹 磊 王国连

(秦皇岛首秦金属材料有限公司, 秦皇岛 066000)

Investigation of Surface Crack of Nb-V-Ti Micro-Alloyed Steel Plate by 250 mm Casting Slab Hot Charging Process

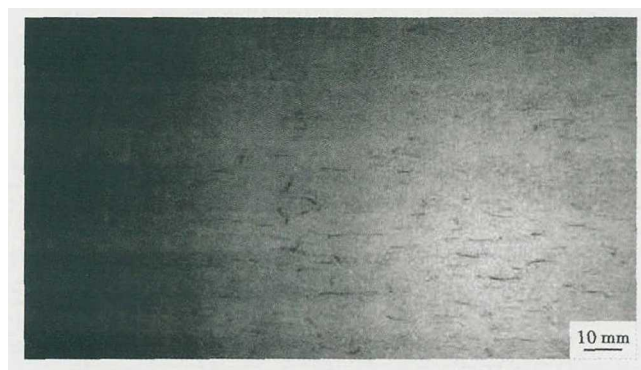
mm,加热炉内加热时间 5.2 h,表面裂纹主要宏观形貌特征如图 1 所示,细小发裂,裂纹很浅、很细,不连续分布,裂纹长度一般在 10 ~ 20 mm,裂纹开口 0.2 ~ 1.5 mm,深度约 1.0 mm。发裂钢板表面大量分布,无明显方向性。

图 1 宏观裂纹形貌(钢板厚度 40 mm)

Fig. 1 Macroscopic appearance of surface crack, 40 mm steel plate

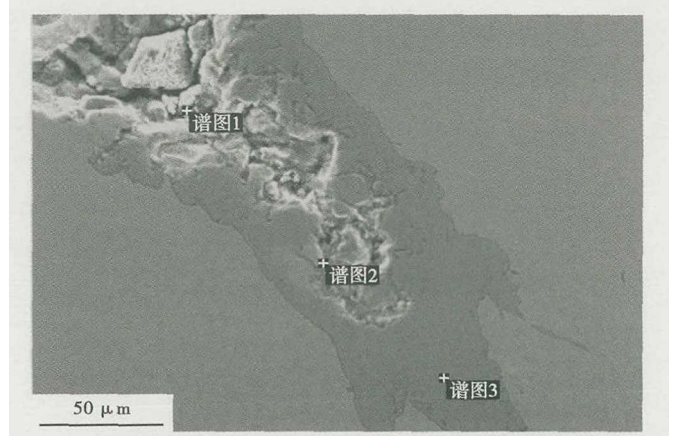
能谱分析结果如图 3 所示,可以看出,裂纹处主要是金属氧化物,同时能谱分析出现了 Cl 元素与 Na 元素,为 NaCl 化合物,说明在高压水柱除鳞前,裂纹已经形成。

区域	在状态	O	Na	Si	Cl	Ca	Mn	Fe	总计
谱图1	是	11.64	1.15	3.31	0.61	1.06	1.08	81.15	100.00
谱图2	是	25.46	0.93	1.69	0.40	4.26	0.86	66.41	100.00
谱图3	是	21.75	-	-	-	-	1.12	77.13	100.00
最大		25.46	1.15	3.31	0.61	4.26	1.12	81.15	
最小		11.64	0.93	1.69	0.40	1.06	0.86	66.41

图 3 表面裂纹能谱分析

Fig. 3 Energy spectrum analysis of surface crack

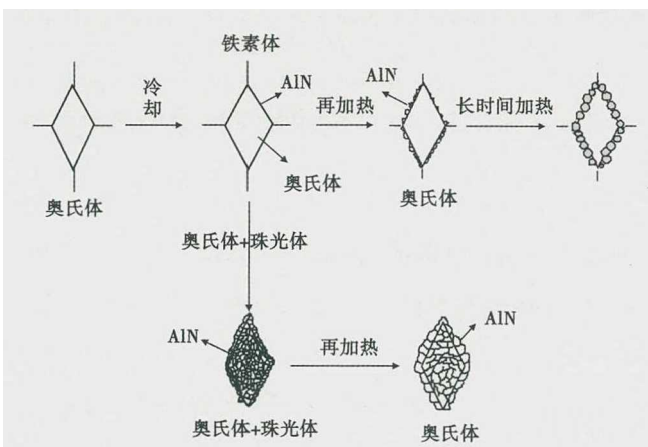
如图4所示,连铸坯凝固后的冷却过程中,发生碳-氮化合物的析出,析出物存在于奥氏体晶界上,在加热保温过程中又发生碳-氮化合物的重熔,但是依然有一些碳-氮化合物继续存在于奥氏体晶界,这些存在于奥氏体晶界的碳-氮化合物降低了奥氏体的塑性,降低了奥氏体晶界强度^[6-7]。红送铸坯加热时,奥氏体开始逐渐长大,同时碳-氮化合物在晶界不断析出,奥氏体塑性逐渐降低,裂纹倾向性逐渐增加,如果红送连铸坯在加热炉内长时间加热保温,奥氏体晶粒急剧长大,这是因为晶粒长大是靠原子扩散进行的,而扩散速度随温度升高呈指数关系增加,奥氏体晶粒急剧长大,晶粒变得很粗大,塑性进一步降低,晶界强度进一步降低。在随后轧制过程中,在轧制应力作用下,产生表面裂纹^[8]。这也解释了红送连铸坯加热炉加热时间越长,裂纹产生率越高。

冷送铸坯由于发生了奥氏体向铁素体和珠光体的转变,晶粒变得很细小,同时一些析出物存在于晶粒内,而不是晶界。当冷送铸坯再加热时,冷态组织重新转变为奥氏体,这时的奥氏体不仅晶粒度和热送状态有很大不同,而且一些析出物存在于奥氏体晶粒内,这样析出化合物就不会对连铸坯的热塑性与晶界强度产生明显影响。同时,由于此时的奥氏体晶粒是由晶粒细小且均匀的铁素体转化而来,奥氏体晶粒细小且均匀^[9-10],加热炉内较长时间加热保温后,奥氏体塑性不会像直接热送铸坯一样塑性急剧降低,裂纹产生倾向性较低。

图4 碳-氮化合物在红送与冷送工艺条件下不同析出状态
Fig.4 Precipitation status of carbon-nitrogen compound in condition of HCR and CCR

(2) Nb-V-Ti 微合金钢板红送与冷送对比试验表明,红送工艺生产 Nb-V-Ti 微合金钢板表面裂纹与加热时间关系密切,加热时间越长,钢板表面裂纹率越高。在目前工艺技术条件下,红送工艺生产微合金钢板需要严格控制加热时间在 3.5 h 以内。

(3) 红送铸坯加热时,奥氏体逐渐长大,同时碳-氮化合物在晶界不断析出,奥氏体塑性逐渐降低,裂纹倾向性逐渐增加,如果红送连铸坯在加热炉内长时间加热保温,奥氏体晶粒急剧长大,晶粒变得很粗大,塑性进一步降低,晶界强度进一步降低。在随后轧制过程中,在轧制应力作用下,产生表面裂纹。

(4) 冷送铸坯由于发生了奥氏体向铁素体和珠光体的转变,晶粒细小,同时一些析出物存在于晶粒内,而不是晶界。析出化合物就不会对连铸坯的热塑性与晶界强度产生明显影响。同时,由于奥氏体晶粒是由晶粒细小且均匀的铁素体转化而来,奥氏体晶粒细小且均匀,加热炉内较长时间加热保温后,奥氏体塑性不会像红送铸坯一样塑性急剧降低,裂纹产生倾向性较低。
