连铸板坯快冷试验分析 Q345D 包晶钢板坯角部横裂成因和工艺改进

(1 河钢邯钢公司技术中心; 2 河钢邯钢公司三炼钢厂, 邯郸 056015)

Analysis on Formation of Transverse Corner Cracks of Slab of Peritectic Steel Q345D by Slab Quenching Test and Process Improvement

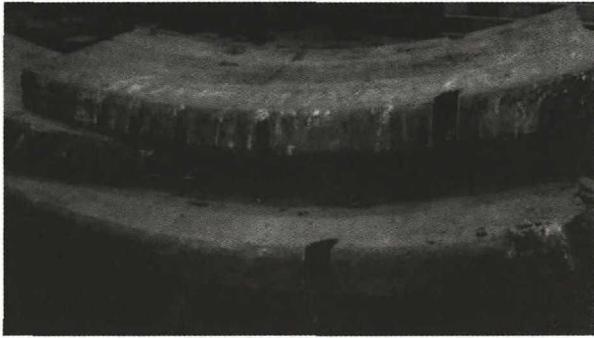
与缺陷的对应关系分析。在连铸 Q345D-3 钢(成分见表 1)、220 mm × 1 900 mm 规格板坯最后一炉尾坯时, 在正常连铸工艺下, 突然停止拉坯, 形成卧坯, 并且迅速采用大水量, 使卧坯急剧冷却, 使铸坯表层原始组织保存下来。然后将铸坯在扇形段内弧侧从零段出口到扇形段 7/8 段之间切成三段试验坯, 引锭杆从下顶出扇形段机座, 然后吊出, 三段铸坯长度分别为 5、4.7、4.2 m(图 1, 扇形段 1-6 段, 每段 1.6 m, 段间距离 0.2 m)。

图 1 试验 Q345D-3 钢 220 mm 板坯及切样照片
Fig. 1 Picture of 220 mm slab of test steel Q345D-3 and sample cutting position

在三支试验坯的内弧东侧上分别切取倒角试样,从试验坯的坯头开始,每 2 m 切取一个角样,共 8 个角样(图 1),使用热酸浸泡角样,表面铁皮酸洗后,清水冲洗干净,然后观察表面,表面状况见表 2,显然板坯矫直前表面没有裂纹,只有 3-2 角样发现有细微横裂纹(图 2)。

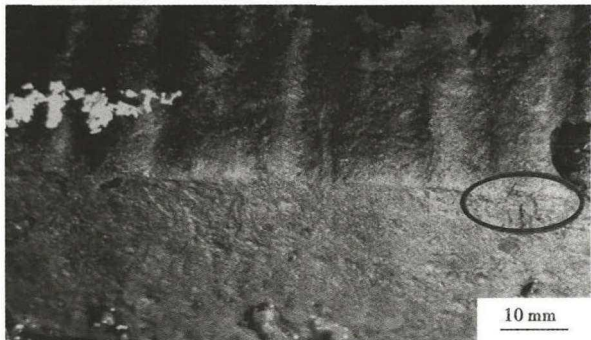
图 2 3-2 样角部横裂纹形貌
Fig. 2 Morphology of transverse corner cracks at sample 3-2

基于角部横裂的形成机制, 通过采取相关措施, 主要是将结晶器窄面冷却水量由 30 ~ 32 m³/h 增加到 34 ~ 36 m³/h, 细化原始奥氏体晶粒, 同时对二冷水进行调整, 清理扇形段堵塞的喷嘴, 关闭矫直段内弧边部喷嘴, 使得角部温度整体波动幅度变小, 整个矫直段温度得以提升, 工艺调整后, 板坯角部横裂纹得到有效控制。

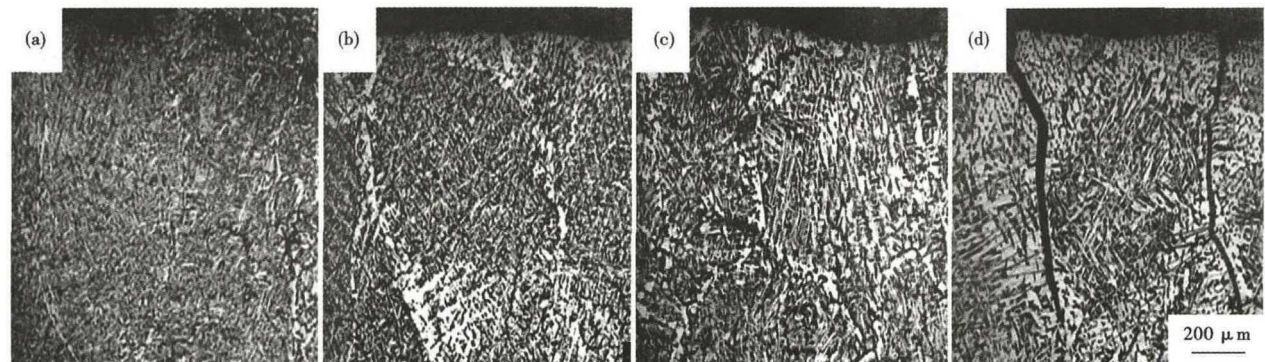
图 3 Q345D-3 钢 220 mm 板坯(a)0 段出口(1-0), (b) 4 段(2-1), (c) 6 段(3-1)和(d) 7 段(3-2)的组织形貌
Fig. 3 Morphology of structure of Q345D-3 steel 220 mm slab at (a) No0 section outlet (1-0), (b) No4 section (2-1), (c) No6 section (3-1) and No7 section (3-2)

将典型位置试样 1-0(0 段出口)、2-1(4 段)、3-1(6 段)、3-2(7 段)进行制金相样,磨制抛光腐蚀后,在显微镜下观察组织(见图 3)。金相组织特征为:(1)奥氏体晶粒尺寸 1.0~1.5 mm,有的呈现长条形,奥氏体晶界清晰,越往后铁素体总量增加,在铁素体膜增厚的同时,奥氏体晶粒内部针状铁素体量也同时增加;(2)前期没有可见裂纹,7 段矫直时开始出现细小裂纹(图 3,d);(3)铁素体膜网状组织只是在皮下,往深处为珠光体、铁素体组织。

铸坯往下行走的凝固过程中,随着角部温度的降低,奥氏体晶界的铁素体逐渐析出,铁素体膜不断变厚,原始奥氏体晶界析出先共析铁素体,由于晶粒粗大,铁素体膜比奥氏体强度低,拉矫时容易出现裂纹。

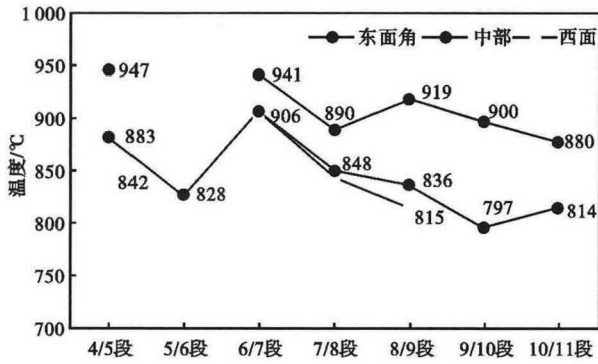
图 4 连铸时板坯表面温度
Fig. 4 Surface temperature of strand slab in casting

形段各段间表面温度测量结果见图 4, 板坯角部温度明显低于面部中部温度, 前期由于水量大, 角部温度较低, 第 5、6、7 段温度波动, 进入矫直段(第 7、8 段)之前温度(6/7 段间温度)显著增加, 然后表面温度持续下降, 矫直段角部温度在 904 ~ 815 °C, 第 8 段角部温度在 815 ~ 848 °C, 显然整个矫直段温度避开脆性区是必要的。

段、7/8 段两个段之间温度分析), 此时其塑性应处在急剧下降区域, 并且矫直段表面温度一直在持续下降。为此, 角部横裂的控制应强调整个矫直区域的温度, 不能只限于进入矫直区域温度避开脆性区。

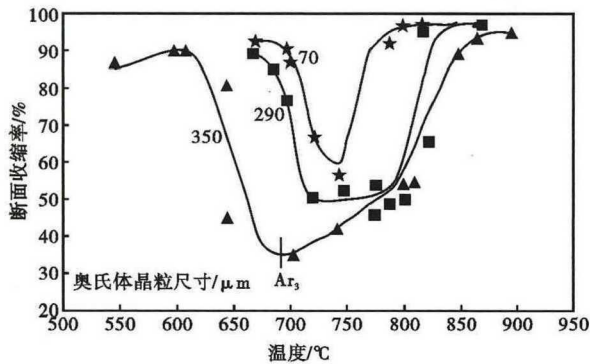
图 5 温度对 Q345 典型钢种奥氏体晶粒尺寸和热塑性的影响
Fig. 5 Effect of temperature on grain size of austenite and thermoplasticity of typical Q345 steel

温度对 Q345 系列典型钢种奥氏体晶粒度与热塑性的影响见图 5, 显然, 奥氏体晶粒越粗大, 脆性敏感温度区间就越大, 晶粒尺寸 0.35 mm 时, 850 °C 时面塑率开始下降, 所取板坯样品奥氏体晶粒尺寸 1.2 ~ 1.5 mm, 其敏感区域会更宽, 按照趋势面缩率开始下降温度远远超过 850 °C, 而矫直段 7# 段后部分板坯角部温度约在 850 ~ 860 °C (从图 4 中 6/7
