10B21 含硼冷镦钢轧后结疤成因分析及工艺改进

摘要: 通过实验及热力学分析得出, 轧制 10B21 钢结疤形成主要原因为钢中平均 N 含量为 127×10^{-6} , 导致铸坯角部冷却过程中在奥氏体晶界析出细小的 BN 和 AlN 夹杂, 增加了铸坯的裂纹敏感性, 形成铸坯裂纹。通过提高铁水比 ≥ 920 kg/t、转炉终点 C-T-P (碳-温度-磷) 命中率 $\geq 85\%$ 、出钢口圆流出钢以及 LF 加热次数 ≤ 3 次, 时间 ≤ 25 min 等措施可将钢中的氮含量稳定控制在 $\leq 50 \times 10^{-6}$, 有效避免 10B21 钢轧后盘条结疤, 提高成材率, 降低成本。
关键词: 冷镦钢 10B21; 盘条; 轧后结疤; BN; AlN

Forming Reason and Process Improvement of Seab Defects Rolled Boron-bearing Cold Heading Steel 10B21

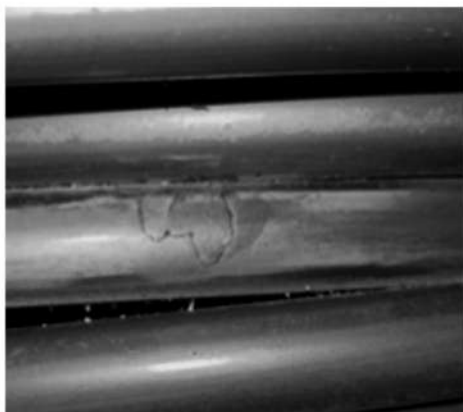
近期生产的一批 10B21 钢线材轧制后出现结疤现象, 如图 1 所示, 该缺陷在盘条表面沿纵向分布, 且有多处结疤致使废品率增加。为进一步提升产品质量, 本文对线材表面结疤成因进行分析。

结疤随机分布在线材表面, 每盘约有数十个, 10 ~ 30 mm 长不等。为分析 10B21 冷镦钢结疤产生的原因, 随机从结疤部位截取线材试样 5 个, 沿横截面切开, 对结疤位置的形貌、组织及夹杂物进行分析, 同时测量了多炉次 10B21 钢的气体含量。

图 1 10B21 钢线材表面结疤形貌
Fig. 1 Morphology of scarred surface of 10B21 steel wire

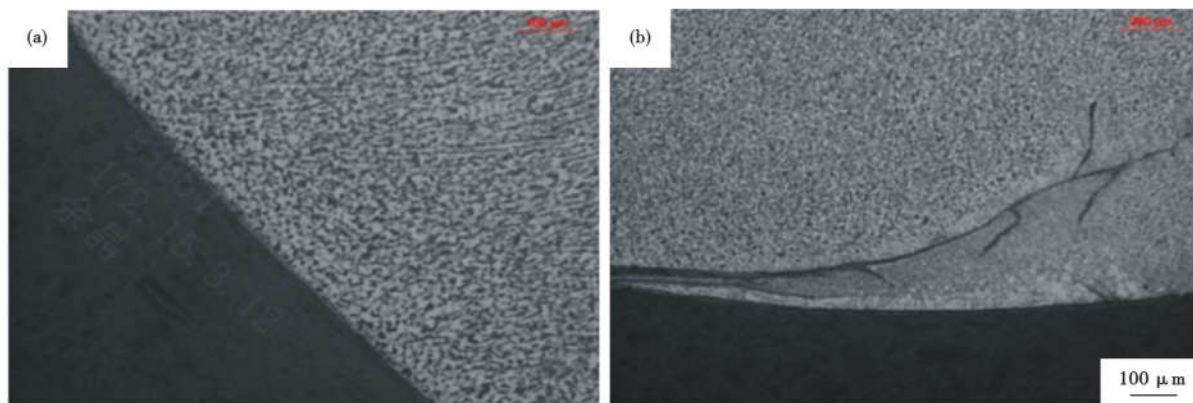
对结疤位置进行金相观察,典型裂纹形貌如图 2(b) 所示,使用显微镜对缺陷位置横截面进行观察,可以清楚的看到结疤折叠位置向里有裂纹的延伸,微观检测裂纹缺陷较深,约为 340 μm 左右、宽度为 2 ~ 7 μm,主裂纹为不规则形状,与轧制方向成 30°角,在主裂纹旁产生无规律的二次裂纹,与主裂纹角度小于 45°。腐蚀后可以清楚看到裂纹脱碳,脱碳层深度 20 ~ 60 μm,脱碳组织主要为铁素体,在靠近边部区域铁素体粗大见图 2(a),试样裂纹应该产生于加热炉之前,在加热炉加热过程中裂纹处产生脱碳现象,因此,判定该裂纹应该产生于铸坯裂纹缺陷。同时在裂纹旁发现有夹杂物质点,为分析夹

图 2 10B21 钢线材 (a) 正常边部和 (b) 结疤处横截面组织形貌
Fig. 2 Structure morphology of 10B21 steel wire at cross-section: (a) normal edge, (b) at scarring

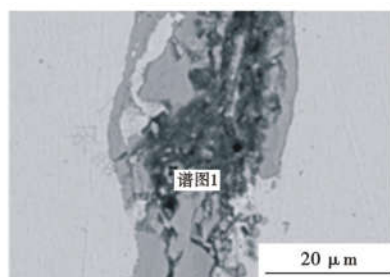
元素	质量分数/%	原子分数/%
CK	26.04	42.71
OK	35.53	43.74
FeK	38.42	13.55
总量	100.00	100.00

图 3 10B21 钢线材结疤缺陷形貌和成分, SEM
Fig. 3 Morphology and composition of 10B21 steel wire scarring defect, SEM

对缺陷部位内部成分进行能谱分析,缺陷形貌及成分测试结果如图 3 所示,缺陷中主要元素为 Fe、O、C 等,以氧化铁为主,尺寸约 25 μm,结合金相和能谱分析该氧化物是在加热炉加热过程中发生脱碳、氧化反应生成的,形成氧化铁皮后在轧制过程中不断压缩变形。夹杂物中还有少量的镁铝尖晶石,但其尺寸较小,一般在 5 μm 以下,且考虑镁铝尖晶石为硬脆性夹杂物,在变形过程中变化不大,因此判定镁铝尖晶石夹杂物不是造成铸坯开裂的主要原因^[5-6]。

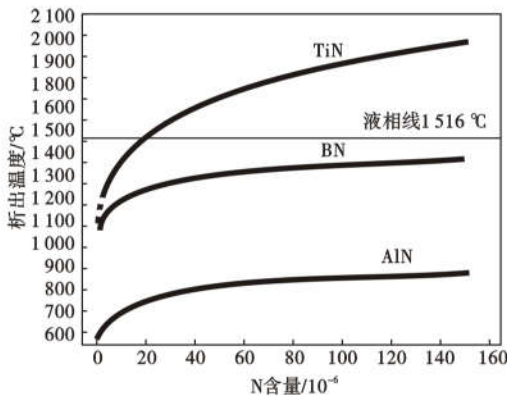
计算可得到析出温度与 N 含量的关系曲线,如图 4 所示。

由图 4 可知:在 $N > 18 \times 10^{-6}$ 时,TiN 在钢水已变为固态夹杂物,而 BN 和 AlN 在钢水中均为液体存在;当钢中 N 按平均值取 127×10^{-6} 进行计算,可得到析出温度为 $T_{(AlN)} = 884 \text{ }^\circ\text{C}$, $T_{(TiN)} = 1940 \text{ }^\circ\text{C}$, $T_{(BN)} = 1405 \text{ }^\circ\text{C}$;在钢水中 TiN 已经形成固态,BN 在开始凝固至 $1405 \text{ }^\circ\text{C}$ 时开始析出,AlN 最后析出。

但钢中 N 含量偏高, $n(\text{Ti}) = 8.3 \text{ mol} < n(\text{N}) = 9.1 \text{ mol}$,且该反应为可逆反应,无法完全转化为 TiN,因此此时钢中的 Ti 含量不足于固定如此多的 N 含量,即钢中 N 含量是过剩的。因此,过剩的 N 与 B 和 Al 反应生成 BN 和 AlN(同浓度下 B 反应热力学条件最好),造成大量的 BN 和 AlN 夹杂物在冷却过程中从晶界析出,形成微裂纹。

图 4 钢中 N 含量对 TiN, BN 和 AlN 析出温度的影响
Fig. 4 Effect of nitrogen content in steel on precipitation temperature of TiN, BN and AlN

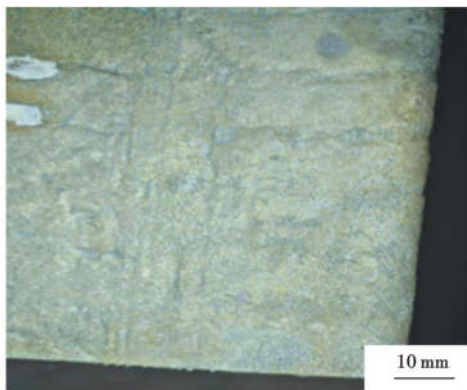
取该炉次铸坯随机取铸坯样,采用热酸腐蚀去除表面氧化铁皮,检查表面质量,见图 5 所示。铸坯角部存在细小的角部裂纹,部分裂纹分布在振痕的谷底处,与含硼钢裂纹较为相似^[4]。

图 5 含 $127 \times 10^{-6} \text{ N}$ 的 10B21 钢铸坯角部裂纹形貌
Fig. 5 Morphology of cast billet corner crack of 10B21 steel containing $127 \times 10^{-6} \text{ N}$

(1) 铸坯角部振痕下方的微小横裂纹是造成盘条表面结疤的主要原因。

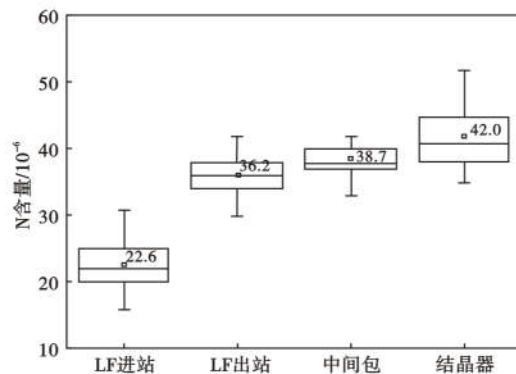
图 6 10B21 钢生产过程氮含量变化
Fig. 6 Changes of nitrogen content in production process of 10B21 steel

通过以上措施的执行, 并在 LF 进站、LF 出站、中间包、结晶器进行取气体样, 连续整浇次抽查 3 个浇次, 钢水中 N 含量变化如图 6 所示, 铸坯低倍角部质量如图 7 所示。

由图 6 可知, 改进后成品氮含量基本控制在 50×10^{-6} 以下, 平均约 42×10^{-6} , 其中 LF 精炼过程为主要的增 N 环节;

(1) 冶炼该钢种时转炉执行高铁耗操作,铁水消耗由 850 kg/t 提高至 920 kg/t ,取消发热剂的加入,保证转炉吹炼过程中碳氧反应,促进铁水中的原始 N 含量去除。

(2) 提高转炉终点 C-T-P(碳-温度-磷)命中率至 85% 以上,减少后吹,避免钢水吸 N。

(3) 加强出钢口维护,确保钢流圆实。出钢过程底吹气量控制在吹开直径 $300 \sim 500 \text{ mm}$,合金顶渣全部熔化后可关小钢包底吹气。

(4) 生产时减少非周转包投用, LF 加热次数 ≤ 3 次, 时间 $\leq 25 \text{ min}$ 。

(5) 连铸做好中间包及结晶器保护浇注, 整体包浸入式水口损坏后, 禁止外挂水口浇注, 防止吸 N。

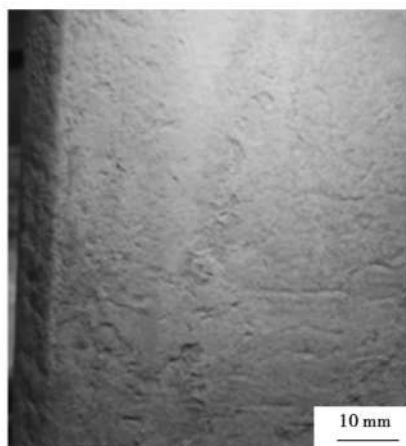
图 7 含 $42 \times 10^{-6} \text{N}$ 的 10B21 钢铸坯角部低倍形貌
Fig. 7 Corner morphology of macro cast slab of 10B21 steel containing $42 \times 10^{-6} \text{N}$

生产过程中对 1-8 流每流铸坯各取 1 个试样, 表面热酸蚀后检查, 振痕谷底处微细裂纹基本消除。采用相近加热和轧制工艺生产盘条约 4 000 t, 加大检测力度、批量检查盘条的表面质量, 均未见结疤缺陷。
