N08120 镍基耐蚀合金 20 t 扁锭初锻开裂 原因分析和工艺改进

摘 要: 针对 N08120 镍基耐蚀合金 20 t 扁锭锻造开裂问题, 开展了实验和现场工艺分析, 采用低倍实验、光学显微镜和扫描电子显微镜等对裂纹附近的凝固组织和裂纹断口表面成分进行探究, 并结合材料的平衡态相图和现场数据, 综合分析表明, 开裂是钢锭内部凝固缺陷和不恰当的锻造加热工艺共同导致。凝固过程容易在扁锭的中下部形成疏松、缩孔缺陷, 且锻造加热时存在冷锭叠装的装炉方式, 钢锭内部存在较大的拉应力, 当应力值高于其结合强度的时候便会萌生裂纹, 并在锻造过程向外扩展。通过降低帽口补注流速为锭身的 30%, 当补注至帽口 2/3 时提前加入发热剂, 发热剂用量从 2 kg/t 提升至 2.5 kg/t, 并按照 0.8 kg/t 添加碳化稻壳保温, 在锻造工序, 提升热送钢锭比例, 对于冷锭严禁叠装入炉, 锻造开裂问题得以解决。

Cause Analysis and Process Improvement Measures of Primary Forging Cracking for 20 t Flat Ingot of N08120 Nickel-based Corrosion-resistant Alloy

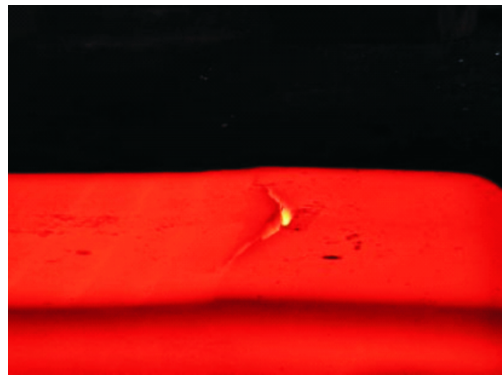
在 N08120 钢锭锻造开坯过程中, 发生了批量宽面开裂问题, 裂纹位于钢锭距离水口端约 800 mm 处, 裂纹形貌如图 1 所示。开裂一般在锻造第一火次的第一道次压下, 通常为单向的拔长, 压下量约 50 mm, 开裂是在钢锭的整体变形量较小的情况下发生。裂纹长度在 550 ~ 1 000 mm, 既发现有向上弯曲的裂纹形态, 又有平直的裂纹形态。为了确认裂纹的三维形状, 将开裂钢锭进行了解剖。钢锭裂纹段的横截面、钢锭表面及纵截面的形貌如图 2 所示, 根据三个剖面可以将裂纹的三维形态重构, 裂纹三维分布的示意图, 近似于“马鞍”形, 如图 3 所示。

图 1 N08120 钢锭初锻开裂的宏观形貌图
Fig. 1 Macroscopic morphology of crack on N08120 steel ingot after primary forging

(1)针对钢锭内部凝固缺陷(内因):加强钢锭模下部的冷却,同时改善帽口补缩工艺,原工艺规定浇注至帽口线后降低流速50%,浇毕按2kg/t比例加入发热剂,改进工艺则降低补注流速为锭身的30%,帽口补注2/3开始加入发热剂,并且增加发热剂的用量,按2.5kg/t的比例加入,并按照0.8kg/t添加碳化稻壳保温。以上工艺更改有助于补充锭身钢液的凝固收缩,改善内部凝固缺陷。

(2)针对生产组织及锻造加热工艺(外因):规范和改进锻造加热工艺,在生产组织允许的条件下,提升热送钢锭比例,对于冷锭加热的情形,则严禁叠装入炉的方式。

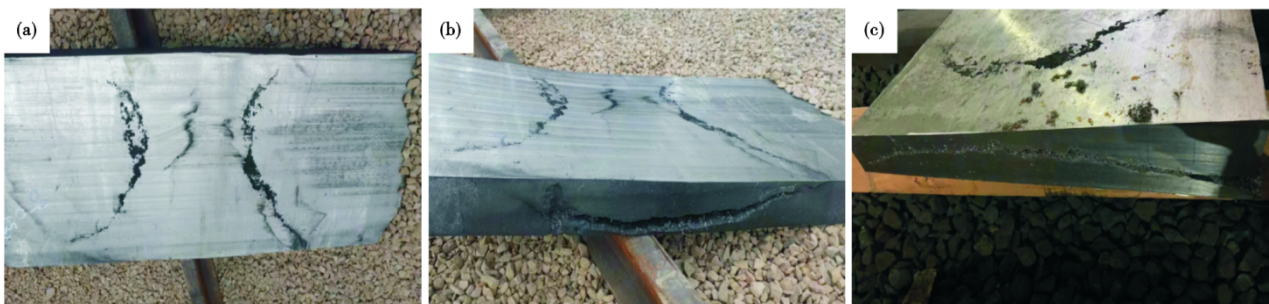
图 2 解剖开裂钢锭的形貌图: (a) 横截面, (b) 钢锭表面, (c) 纵截面

Fig. 2 Morphology of dissected cracked ingot : (a) cross-section, (b) surface, (c) longitudinal section

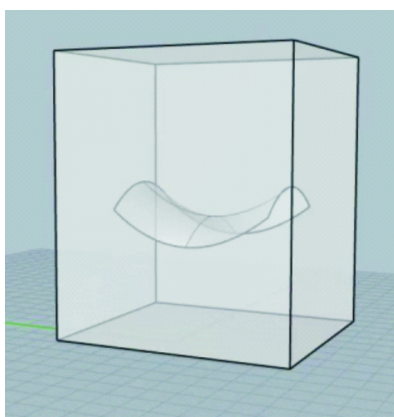
图3 裂纹的三维形态示意图

Fig 3 Schematic diagram of three-dimensional morphology of crack

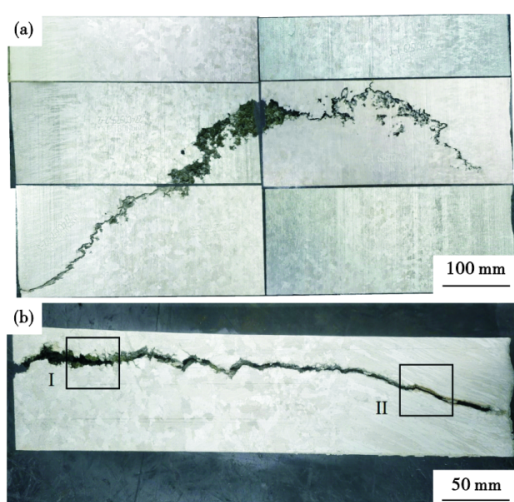
首先对解剖的钢锭进行低倍组织检验, 如图 4 所示。由于裂纹基本沿钢锭的中心轴线对称分布, 因此, 横、纵低倍各选取一半进行观察。由图 4(a) 可以看出, 钢锭的结晶组织基本与铸造钢锭的激冷层-柱状晶-粗大等轴晶组织分布相吻合, 但是钢锭

内部存在严重的疏松、缩孔。由图 4(b) 中的纵低倍组织可以判断, I 区域的缩孔在锻造变形过程引起了裂纹的扩展, 扩展到柱状晶组织时, 由于柱状晶的位向关系原因, 裂纹发生偏转, 沿柱状晶晶界发生开裂, 因此, 裂纹走向为向下弯曲的弧形。

图4 开裂钢锭的低倍组织:(a)横向,(b)纵向

Fig. 4 Macrostructure of cracked ingot : (a) transverse , (b) longitudinal

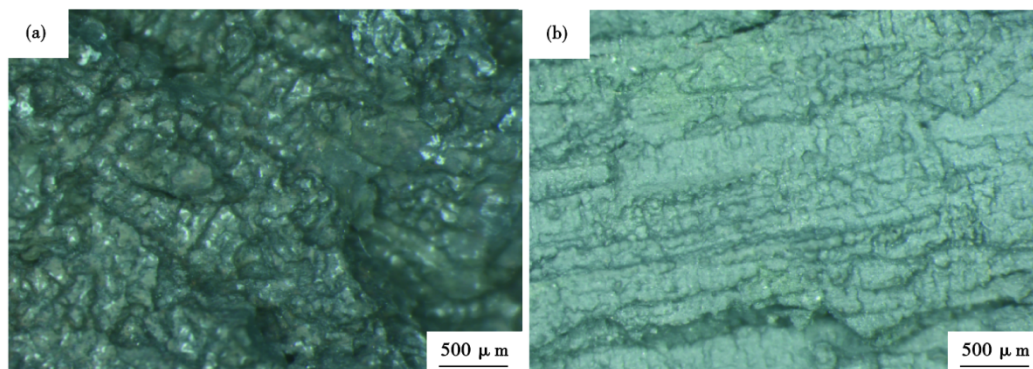
在 I 区域和 II 区域分别取样进行断口形貌观察, 如图 5 所示。I 区域的断口形貌更加平滑, 没有规律性, 是凝固末端的自由表面, 而 II 区域是裂纹扩展的断裂面, 柱状晶和枝晶状轮廓均清晰可见。裂纹断口的扫描电子显微图如图 6 所示, 利用能谱仪对其表面化学成分进行分析, 结果见表 2, 其化学成分均为 Cr 和 Fe 等基体成分的氧化物, 裂纹表面未发现钢渣、保护渣等成分, 排除了由于卷渣等冶金缺陷引起的开裂。然而疏松、缩孔是大型钢锭内部的常见凝固缺陷^[4], 在钢锭由外向内的凝固收缩过程

图5 裂纹断口表面形貌:(a) I区域,(b) II区域

Fig. 5 Surface morphology of crack fracture: (a) region I, (b) region II

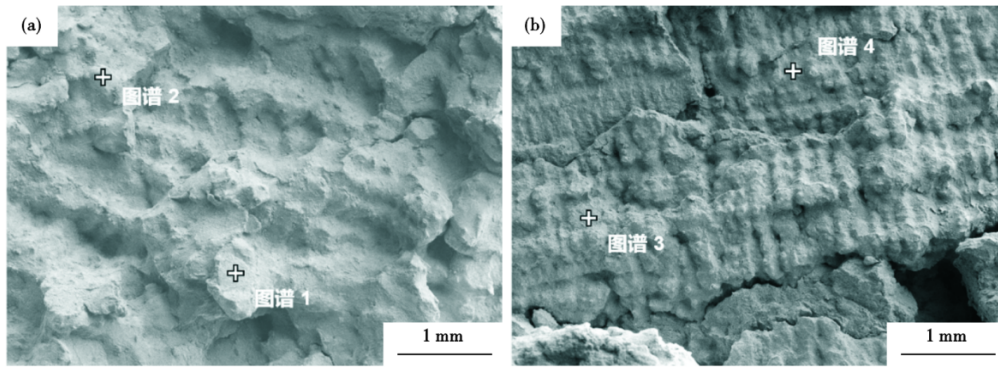
图 6 断口表面的扫描电子显微图: (a) I 区域, (b) II 区域
Fig. 6 Scanning electron micrograph of the fracture surface: (a) region I, (b) region II

图 6 区域	C	O	Si	Cr	Mn	Fe	Ni	Nb	Total
图谱 1	3.42	39.44	0.64	40.60	3.52	7.11	2.16	3.11	100.00
图谱 2	-	27.42	-	56.14	14.28	2.16	-	-	100.00
图谱 3	-	29.03	-	63.20	-	4.19	3.57	-	100.00
图谱 4	4.65	30.91	0.82	51.47	5.04	4.84	2.28	-	100.00

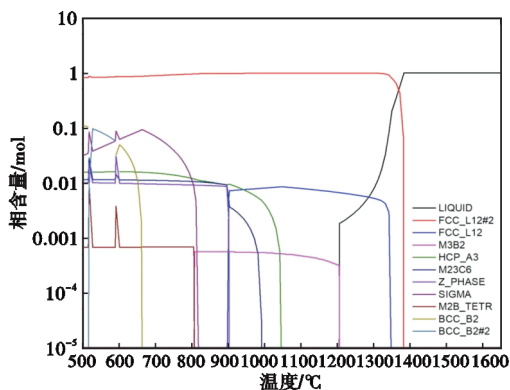
利用Thermo-Calc软件计算得到的N08120合金的平衡相图如图7所示,由图可知,平衡态下在锻造加热温度下(1 140 ~ 1 200 °C)仅有微量的 M_3B_2 相的析出^[8-9],且前期研究表明,在凝固过程伴随着MX型析出相向Z相(NbCrN)的转变,且Z相在后续锻造、轧制和热处理过程均能稳定存在^[10-11],但该合金的两相区较宽,计算得到的固液相线相差177 °C。

图 7 N08120 合金的平衡相图
Fig. 7 Equilibrium phase diagram of N08120 alloy

对此,又利用 DSC 实测了该合金的固液相线,计算结果见表 3。实测的固液相线温度差为 70 °C 左右,而 N08810 合金的实测值约为 30 °C,因此,从钢种特性角度,N08120 的两相区更宽,凝固过程中随着温度降低,上部钢液的流动性会迅速下降,补缩效果差,造成 N08120 钢锭内部的疏松、缩孔缺陷相比其他钢种更加严重。

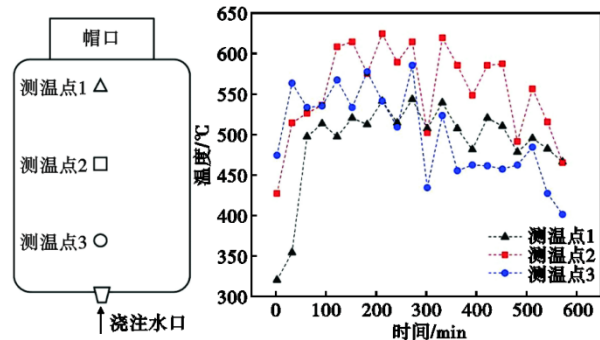
宝武特冶的模铸产线设计在深约 1 m 的浇注坑,对钢锭的凝固产生不利影响,坑内空气流动性差,造成钢锭下部的冷却效果不如钢锭上部,而下注法自身会使底部钢锭模蓄热量高于上部锭模,锭模温度快速升高,不利于钢锭自下而上逐层凝固。浇注结束后钢锭模表面温度随时间的变化曲线如图 8 所示,分别在钢锭模表面选取 3 个测温点进行测量,由图 8 可知,钢锭模的总体温度在浇注结束后 5 h 开始下降,且锭模中间高度(即测温点 2)的温度最高,属于整个铸锭的热节位置。可见帽口、发热剂和绝热板的作用较小,在凝固后期钢锭上部的温度快速下降。

图 8 浇注结束后锭模表面温度随时间的变化
Fig. 8 Variation of surface temperature of ingot mould with time after casting
