SA-106B 无缝钢管热弯开裂原因分析与工艺改进

Analysis and Process Improvement of Hot Bending Cracking of SA-106B Seamless Steel Pipe

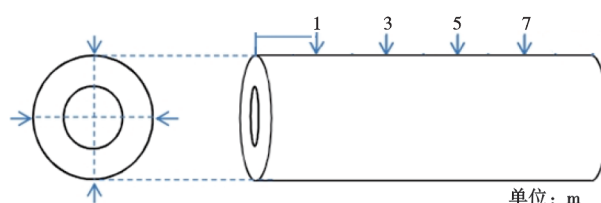
对客户尚未弯制加工的同批次SA-106B钢管进行了布氏硬度、抗拉强度、屈服强度测试,同时验证了压扁试验,检测了组织、晶粒度、非金属夹杂物;测试时沿钢管轴线方向,在距离钢管端部1、3、5、7 m处分别取样,硬度检验沿钢管表面,进行360°表面硬度检测,如图1所示。

图1 SA-106B钢管取样示意图
